## Överlåtelsebesiktning

Överlåtelsebesiktning av fast egendom enligt jordabalken för säljare.

### Fastighet Arkitektvägen 16, 137 97 Årsta Havsbad

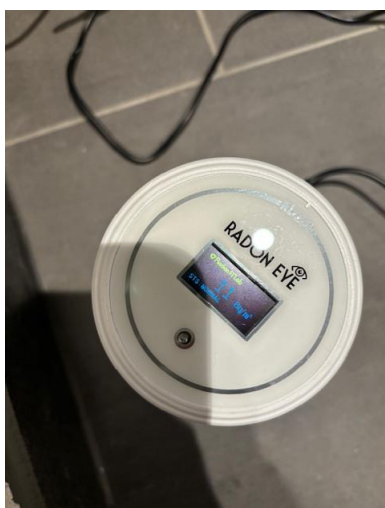
Radonmätning tvättstuga

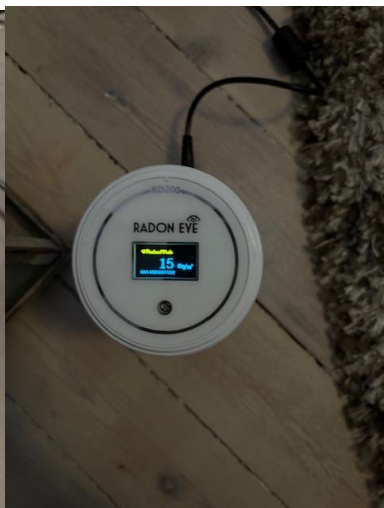
Radonmätning entreplan

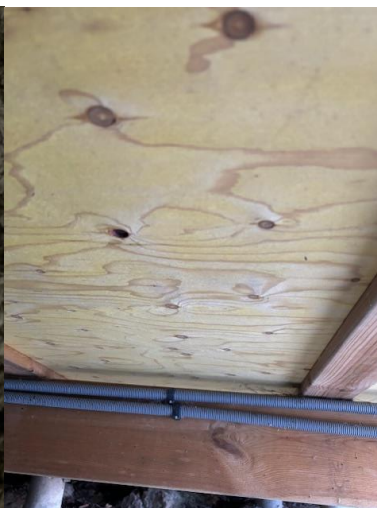
1.1 Algpåväxt i plintgrund kan vara tecken på att bjälklagets undersida ligger för nära mark, grunden saknar tillräcklig ventilation och att det samlas stillastående vatten i grunden.

Slutsats och rekommendationer: Vattenansamling och stillastående vatten i grunden ökar risken för markfukt att tränga in i grundkonstruktionen. Missfärgning i plintgrundens botten kan vara en sådan indikator. Höga fuktkvotvärden i virke kan också vara årstidsrelaterat.

Missfärgning i plintgrundens bjälklagsbotten

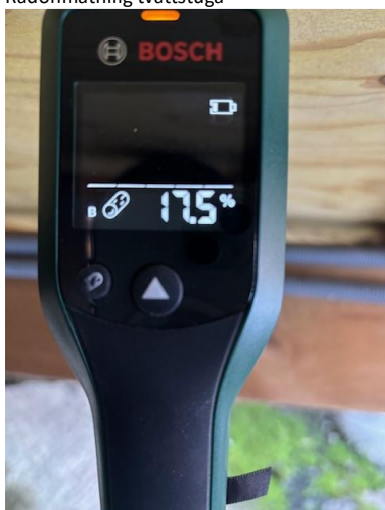
Krypgrund	14,9%
Plintgrund	17,5%

Fuktkvot i virke i plintgrund

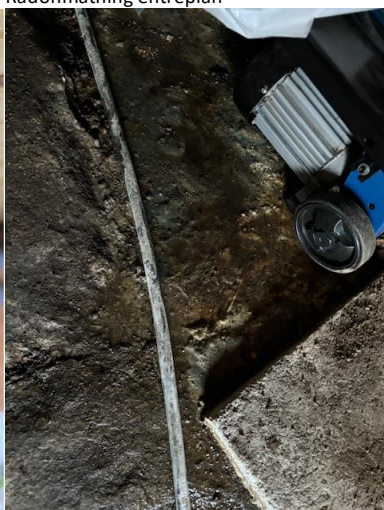
Berg i dagen med vattenansamling

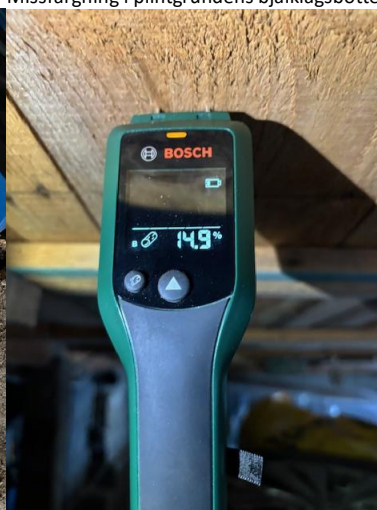
Fuktkvot i virke i krypgrunden
