Besiktningssprotokoll

Anticimex Överlåtelsebesiktning av småhus - nivå 1

Fastighetsbeteckning: Varmfronten 4	
Fastighetsägare: Åsa Maria Strömberg	
Fastighetsadress: Varmfrontsgatan 7	
Postnummer: 723 50	Ort: Västerås

Besiktningdatum: 2024-10-09	Protokollnummer: 68573994
Temperatur: 12 °C	Väderlek: Regn
Tekniker: Niklas Enblom	
E-post: niklas.enblom@Anticimex.se	
Kontor: Västerås	
Närvarande: Fastighetsägare

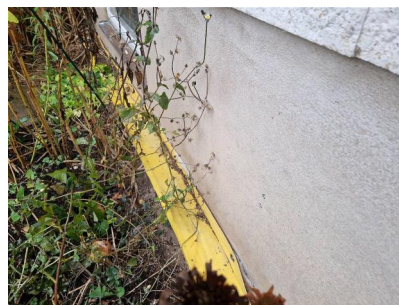
Utvändigt / Markförhållanden

Utvändigt fuktskydd ligger oskyddat ovan mark.

Risk finns att det utvändiga fuktskyddet skadas och funktionen försämras.

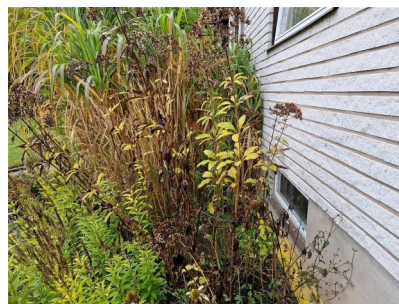
Växter finns i anslutning till grundmur.

När det finns rabatter och växter nära grundmuren finns risk att fukt stannar kvar i väggarna. Detta kan i sin tur orsaka invändiga fuktskador. Växternas rötter kan också skada grundmuren och sätta dräneringsledningen ur funktion.

Området närmast huset rekommenderas att vara fritt från växtlighet.

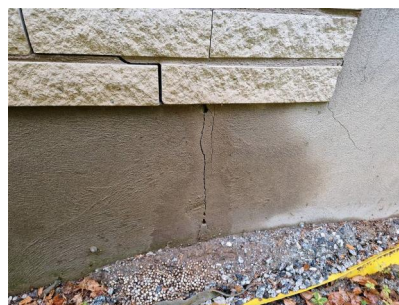
Utvändigt / Sockel

Sprickor finns i sockel.
Dessa misstänks bero på sättningar.

Detta kan leda till fukt- och frysskador i konstruktionen.

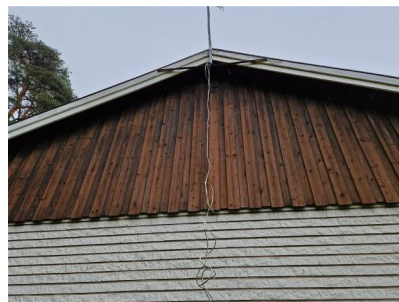
Utvändigt / Fasad

Fasadpanelen är i behov av målning/underhåll.

Fasadbeklädnad och träkonstruktioner där målningsbehov finns riskerar att få fukt- och rötskador på grund av sämre vattenavvisande förmåga. För att öka livslängden på fasadbeklädnaden rekommenderas målning och underhåll.

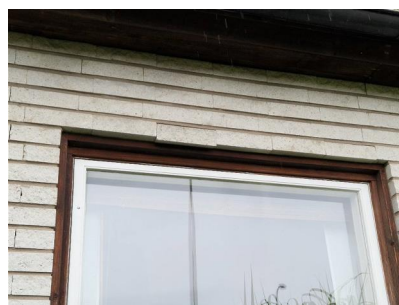
Tegelstenar ovan fönster är lösa.

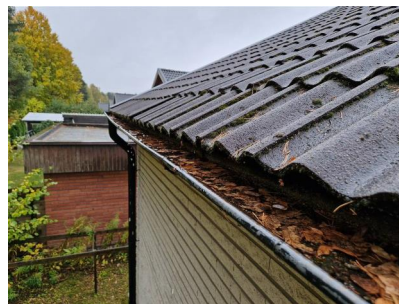
Utvändigt / Hängrännor / Stuprör

Hängrännor är skräpfyllda.

Eftersom hängrännor är fulla med skräp finns risk för fuktskador på fasad och sockel då vatten kan svämma över.

För att förhindra översvämning rekommenderas rensning av hängrännor.

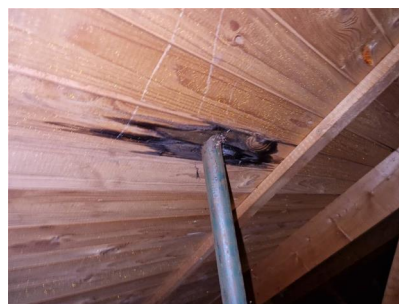
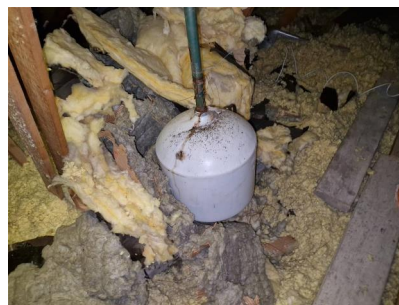
Utvändigt / Vind

Kondensskada förekommer runt genomföring till expansionskärl samt förekommer mindre droppläckage från rörledning. Förhöjd fuktindikation uppmättes vid besiktningen.

Detta är vanligt förekommande när expansionskärl är fortsatt i drift.

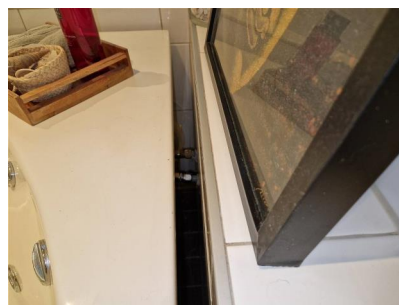
Entréplan / Badrum

Rör genomföring finns i vägg i våtzon.

Rör genomföringar i väggen medför en ökad risk för att vatten tränger in i omkringliggande konstruktioner och orsakar fuktskador.

Normala fuktvärden indikerades mot klinker/kakel.

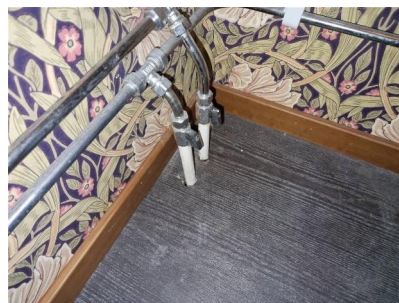
Entréplan / Toalett

Rör genomföringar är ej tätade.
Tätning av genomföringar rekommenderas.

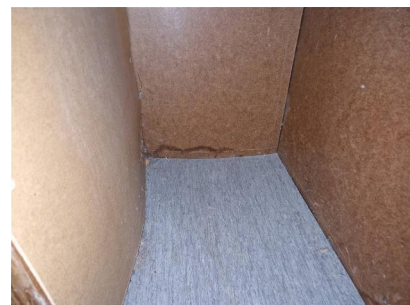
Källarplan / Tvättstuga

Äldre fuktfläck förekommer på väggskiva.
Ingen förhöjd fuktindikation uppmättes vid besiktningen.

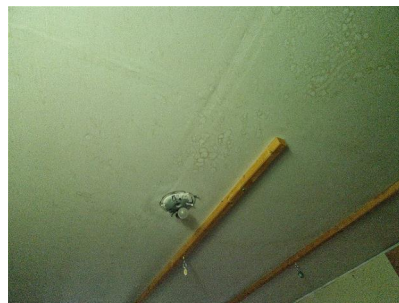
Källarplan / Garage

Äldre kondensfläckar finns på innertak.

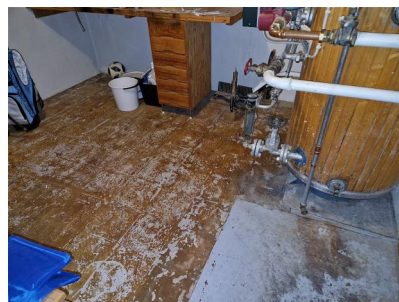
Källarplan / Pannrum/Verkstad/Förråd

Äldre gjutjärnsbrunn finns i utrymmet samt förekommer limrester på golv.

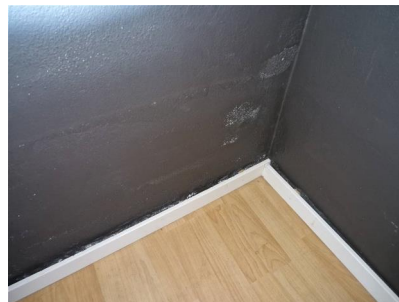
Källarplan / Sovrum 4

Fuktgenomslag förekommer på vägg.
