# Besiktningsprotokoll

Anticimex Överlåtelsebesiktning av småhus - nivå 1

| Fastighetsadress:<br>Östra Kyrkogatan 8 | |

| Besiktningsdatum:<br>2025-03-12 | Protokollnummer:<br>68898119 |

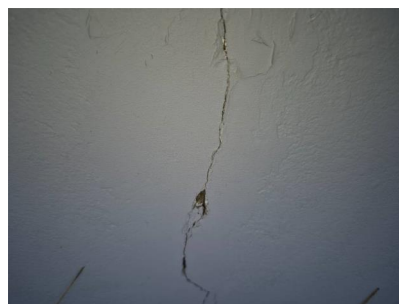
#### Utvändigt / Sockel

Sprickor finns i sockeln på vissa ställen.

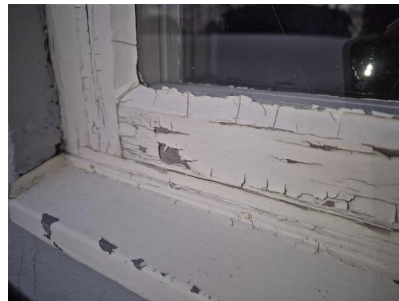
### Utvändigt / Fönster

Färgsläpp förekommer på flera fönster.

Underhåll rekommenderas.

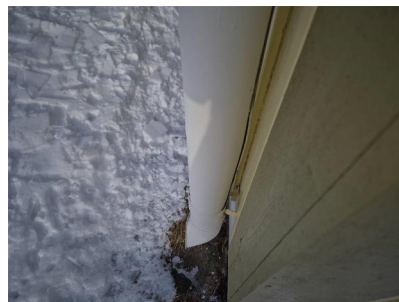
### Utvändigt / Hängrännor / Stuprör

Stuprör leds ej bort från huset.

Falsar på stuprör är frostsprängda och vända in mot fasaden.

För att minska fuktbelastningen närmast huset bör man leda bort takavvattningen.

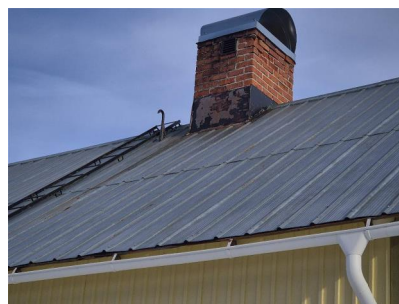
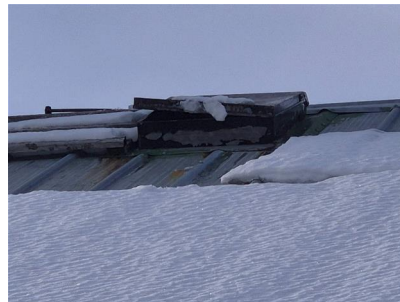
### Utvändigt / Tak

Taket besiktades från mark.

Äldre pannplåt där spikar är utbytta mot skruv, vilket är positivt.

Takluckan är sned och sluter ej tätt.  
Plåtslagare ska kontaktas angående detta.

Skorstenen har frost-/vittringsskador.

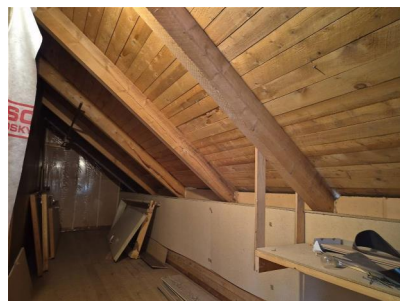
### Utvändigt / Sidovindar

Vid kontroll av sidovindar uppmättes fuktvärden under kritisk fuktnivå för mikrobiell tillväxt och en normal lukt upplevdes.

Fuktkvoten i underlagstak/takbjälkar uppmättes till 11 %.

Det finns risk för mikrobiell tillväxt om den relativa fuktigheten (RF) överstiger 75 % och detta motsvarar en fuktkvot (FK) på 17 %.

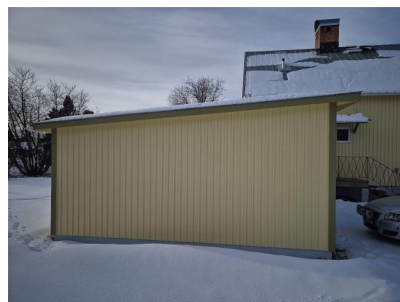
### Utvändigt / Garage utvändigt

Låglutande tak har fel taktäckning.

Taktäckningen av plåt är inte anpassad till taklutningen. Ökad risk för inläckage finns. Till detta plåttak är minsta godkända lutning 14 grader.

Taket är snötäckt och kunde därför inte kontrolleras fullständigt.

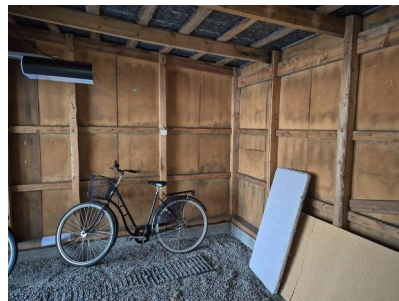
### Utvändigt / Garage invändigt

Enklare kallgarage.

Missfärgningar förekommer på väggar.  
Kondensskydd finns ej under plåttaket.

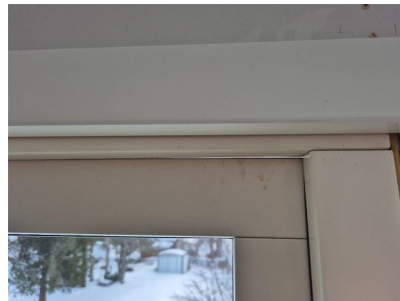
### Övre plan / Sovrum 3

Balkongdörren sluter ej tätt i överkant.

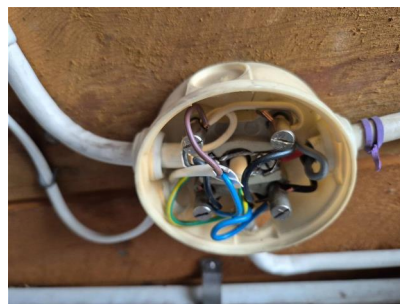
### Källarplan / Allmänt

Färgsläpp förekommer allmänt på vägg och golv.

Petskydd saknas på eldosa.

Äldre gjutjärnsbrunnar och rör förekommer på vissa ställen.

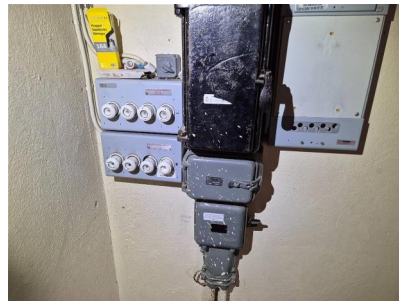
### Källarplan / Förråd

Äldre elinstallationer finns.

För kontroll och rådgivning kontaktas elektriker.
