**Fastighetsuppgifter**

NITTEBO 1:38

Storgatan 19

| Uppdragsnummer | G32525 |

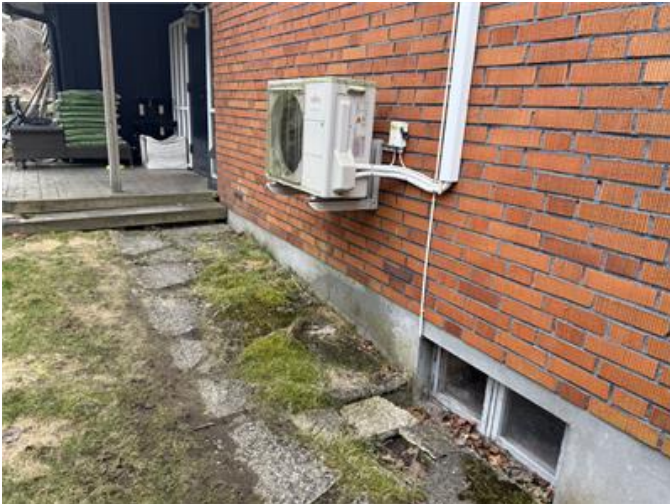
| Besiktningsresultat | | | | | |
|---|---|---|---|---|---|
| | | X | | | Kondensvattnet från luftvärmepumpens utedel leds inte bort från huset (avser främst pumpen mot norr). Rekommenderas att detta leds bort, alternativt samlas upp och tas om hand. |

Kondensvattnet leds inte bort från luftvärmepumpen.

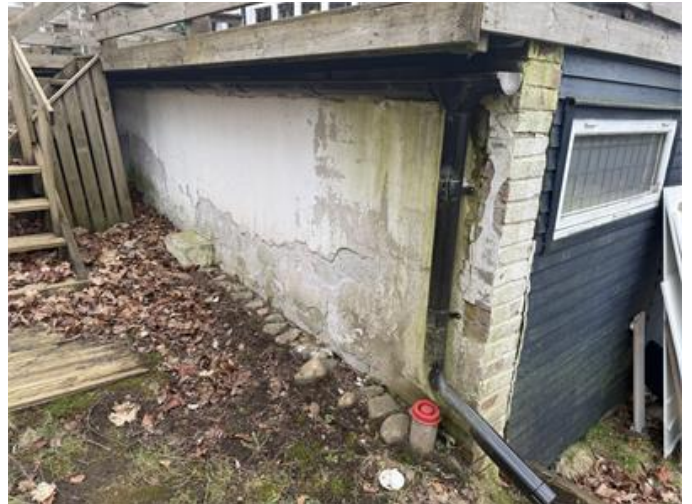
| Besiktningsresultat | | | | | |
|---|---|---|---|---|---|
| Sockel/grundmur | | X | | | Enstaka sprickor noterades. Putssläpp och sprickor noterades på sockeln/grundmuren till garaget mot nordost. |

Putssläpp från grundmuren.

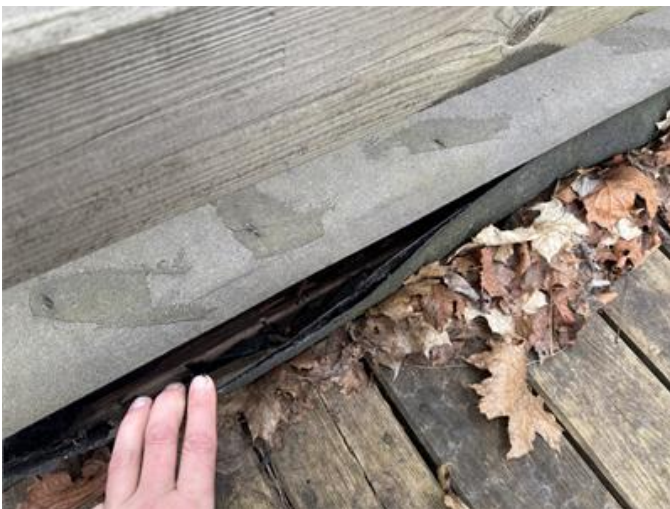
| Besiktningsresultat | | | | | |
|---|---|---|---|---|---|
| | | | X | | Papptaket mot öster förefaller vara av äldre karaktär. Otätheter noterades mellan balkong och takdel mot söder. Rekommenderas att kontakt tas med fackman för bedömning och utförande av erforderliga åtgärder. |

Rötskador noterades i skarven mellan papptak och balkong.

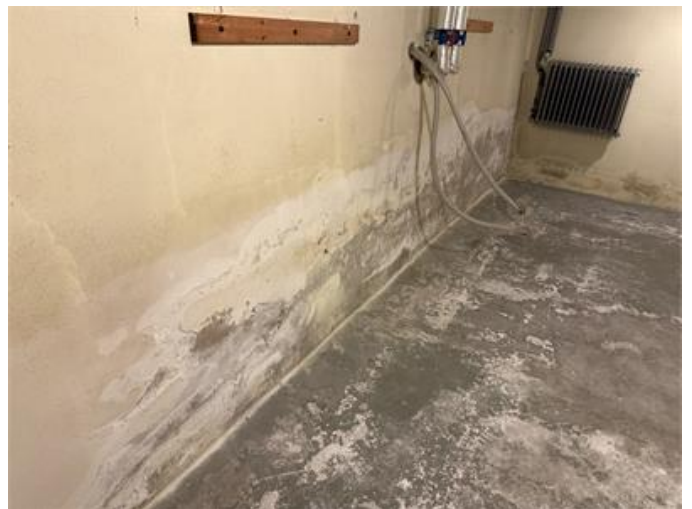
| Besiktningsresultat | | | | | |
|---|---|---|---|---|---|
| Allmänt | | X | | | Den tekniska livslängden på källaryttermåttväggarnas fuktisolering bedöms som passerad, se information på protokollets näst sista sida position 6. Missfärgningar i form av kalk-/saltutfällningar förekommer. Det noterades också puts-/färgsläpp på källaryttermåttväggarna. |

Fuktgenomslag förekommer på källarväggar/golv.

Om källarytterväggarnas utvändiga fuktisolering består av tjärstrykning har denna en begränsad livslängd (ofta ca 15-25 år). Detta innebär att utvändiga åtgärder i många fall skall ses som naturligt och nödvändig efter denna tidsperiod. Om den utvändiga fuktisoleringen förlorar sin täthet kan det medföra skador på ytterväggarnas insida, se även utreglade väggar nedan.

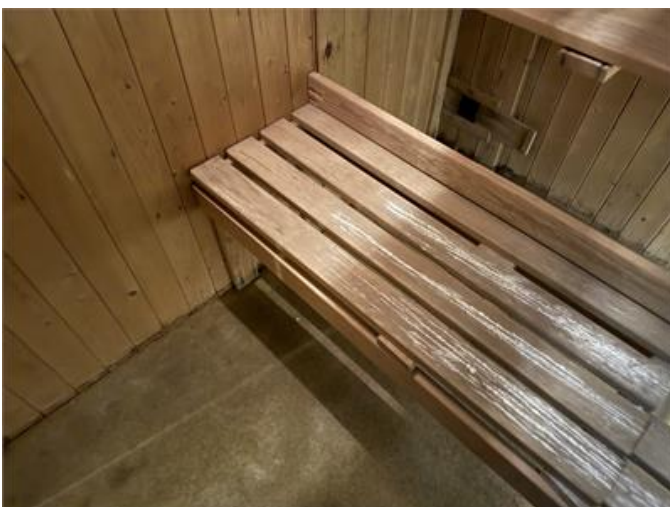
| Besiktningsresultat | | | | | |
|---|---|---|---|---|---|
| | | X | | | I några utrymmen förekommer det påreglade källaryttermåttväggar. Det förekommer också i några utrymmen olämpliga ytskikt (täta, t.ex plast-/heltäckningsmattor, epoxifärger etc.) på väggar och golv. Dessa konstruktioner är ofta olämpliga i källarmiljö då avvikande lukt kan förekomma. Upplevs avvikande lukter rekommenderas att konstruktionerna tas bort och att ytorna bakom noga rengörs. |

Olämpliga konstruktioner förekommer i källaren.

Om utregling förekommer på källarytterväggarnas insida kan fukt- och mikrobiella skador uppstå, främst i dess nederdel. Träreolar, syllar och väggskivor riskerar att utsättas för hög fuktighet med mikrobiella skador som följd.

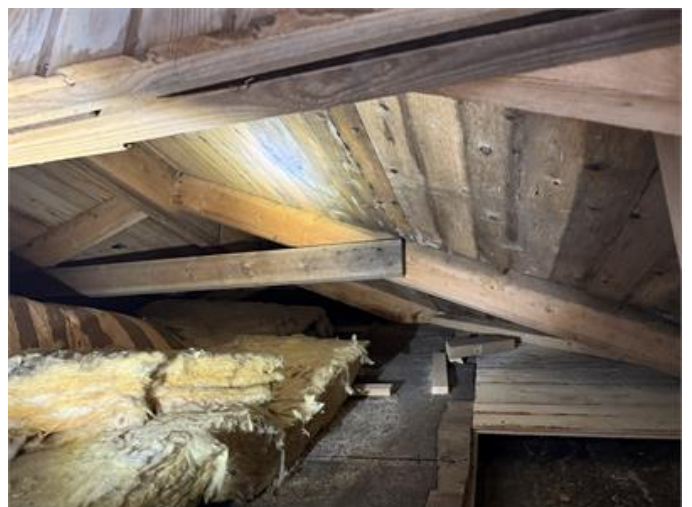
| Besiktningsresultat | | | | | |
|---|---|---|---|---|---|
| Vind | | X | | | Mikrobiell påväxt förekommer på underlagstakets undersida i vindsutrymmet mot öster, vilket bör kontrolleras regelbundet och åtgärdas i erforderlig omfattning om så anses nödvändigt. |

Mikrobiell påväxt förekommer på underlagstakets insida i vindsutrymme.

En vind som har mikrobiella skador på yttertaket insida och där läckage genom yttertaket kan uteslutas bör undersökas noggrant. Orsaken kan vara att varm inneluft tränger upp på vinden på grund av otätheter i vindsbjälklaget. Den varma luften som befuktats i inomhusmiljön kan kondensera eller skapa en hög fuktighet i det kallare yttertaket. Om detta inträffar är det av största vikt att även undersöka byggnadens allmänventilation, vindens isoleringstjocklek, ångspärr, ventilationsspalter m.m.
