**Fastighetsuppgifter**

Åstad 2:9

Långlöts kyrkväg 36

| Besiktningsdatum | 2024-07-12 |

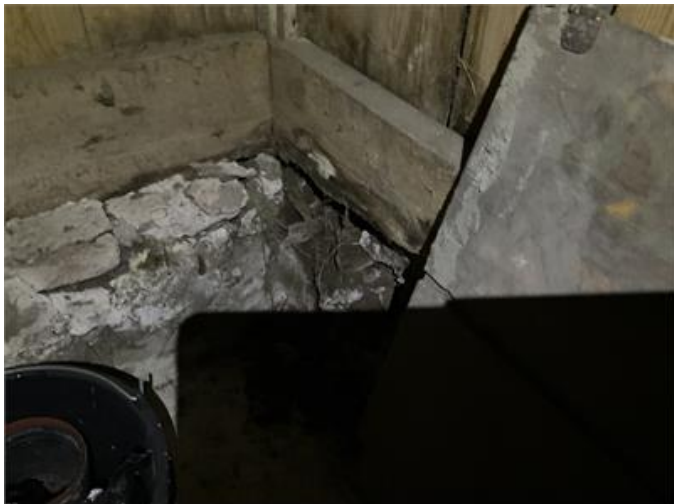
| Besiktningsresultat | | | | | |
|---|---|---|---|---|---|
| Trapphus | | | x | | Rötskada noteras i nedre del av vägg. Kontakta hantverkare för åtgärd och undersökning av orsak och omfattning. Se även bilder. |

Trappförråd i trapphus.
