**Fastighetsuppgifter**

Galhammar 4:67

Galhammar 125

| Uppdragsnummer | Y3287 |

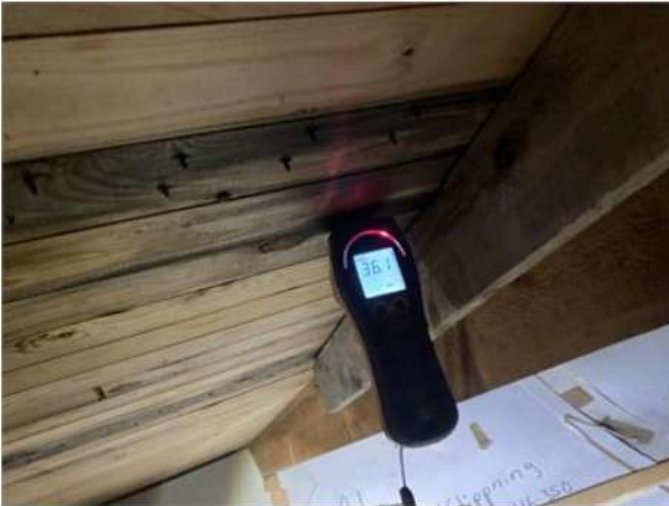
| Besiktningsresultat | | | | | |
|---|---|---|---|---|---|
| Vind | | | x | | Fuktfläckar noterades på flera ställen och fukt indikerades vid stickprov på flera ställen. Fritt vatten noterades även under pappskiva på vindens golv. Underliggande skador kan ej uteslutas. |

Mätning av fuktkvot på vind.

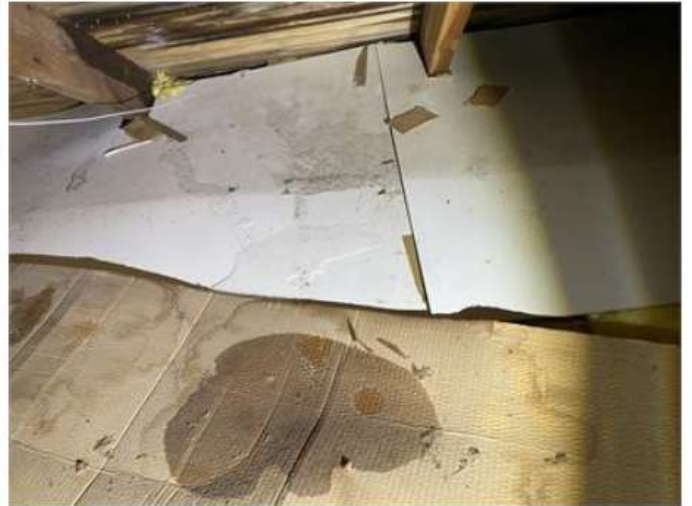
Huset har en takbeklädnad av takpapp som enligt säljaren är original. Brister i pappen har noterats och läckage förekommer in till vinden. Följdskador kan inte uteslutas. Kontakta takläggare för åtgärder.

Fuktfläckar och fritt vatten på pappskivor.

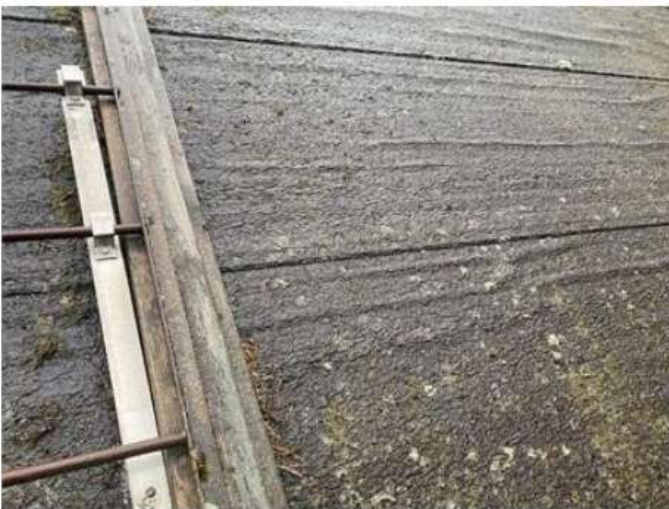
Papptak

| Besiktningsresultat | | | | | |
|---|---|---|---|---|---|
| Tak | | | x | | Takpapp bedöms vara defekt och åtgärdsbehov föreligger. Kontakta takläggare för byte av papptak. |

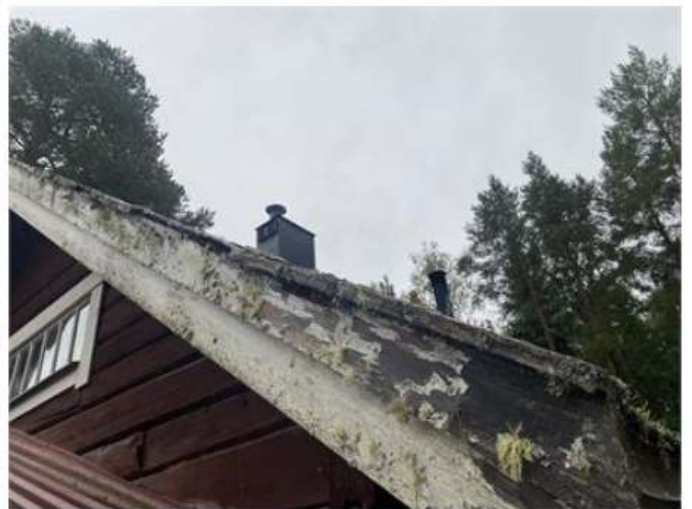
| Besiktningsresultat | | | | | |
|---|---|---|---|---|---|
| | | | x | | Vindskivor är rötskadade. |

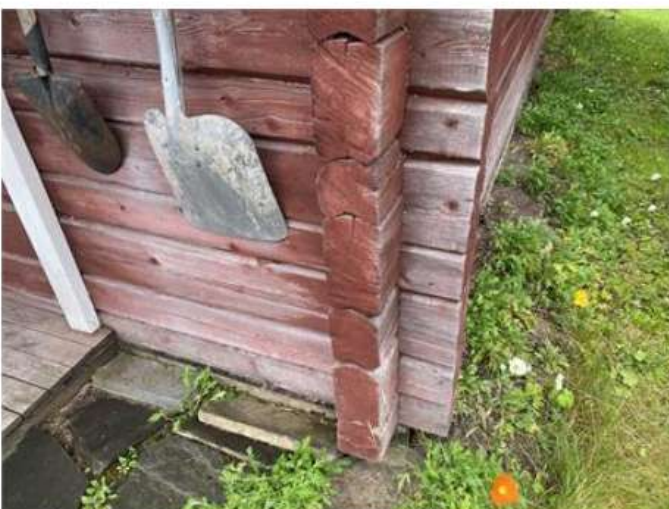
Timmerfasad

| Besiktningsresultat | | | | | |
|---|---|---|---|---|---|
| Fasad | | x | | | Fasad har lättare underhållsbehov. |

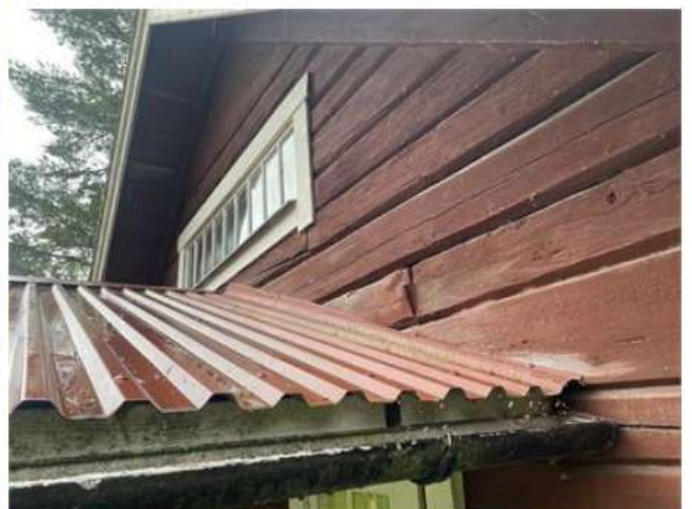
| Besiktningsresultat | | | | | |
|---|---|---|---|---|---|
| Entrétak | | x | | | Ståndplåt mot fasad saknas. |
