## Överlåtelsebesiktning

**Berg Namn 1:33**

2025-11-20

| Adress: | Fjällglimtsvägen 1, 845 71 Oviken |

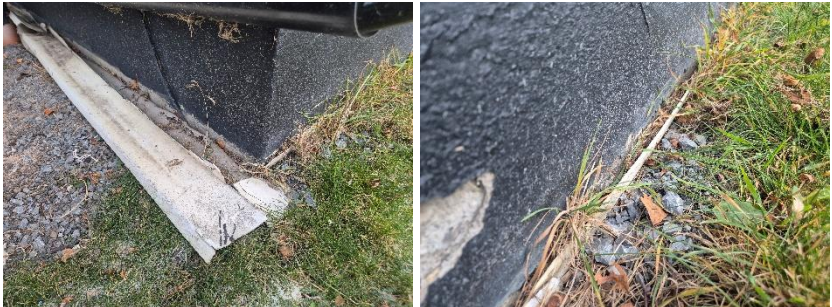
| Grundmur,<br>Hussockel | 2 | <p>Överkantslist på källarens utvändiga dränering ligger löst under altan. Delar av utvändigt fuktskydd ligger ovan marknivå. Delar av det utvändiga fuktskyddets överkantslist upplevs inte ligga monterad tätt mot fasaden.</p> |

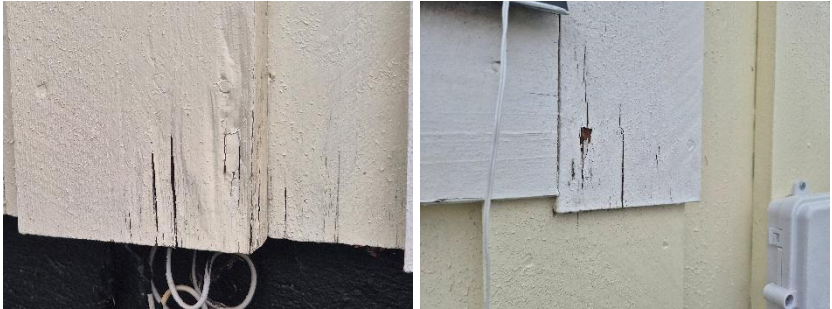
| Fasad | 2 | <p>Rötskador noterades på panel och trädetaljer. Trädetaljer har krackelerat färgskikt. Träpanel har torrsprickor vid ändträ.</p> |

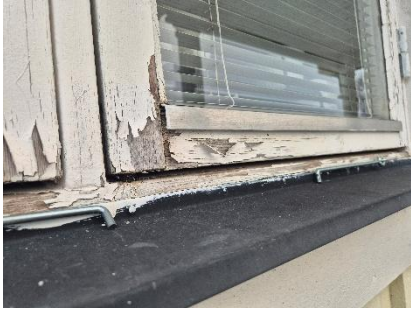
| Fönster,<br>Dörrar | 2 | <p>Fönster har krackelerat färgskikt och fönsterkitt.</p> |

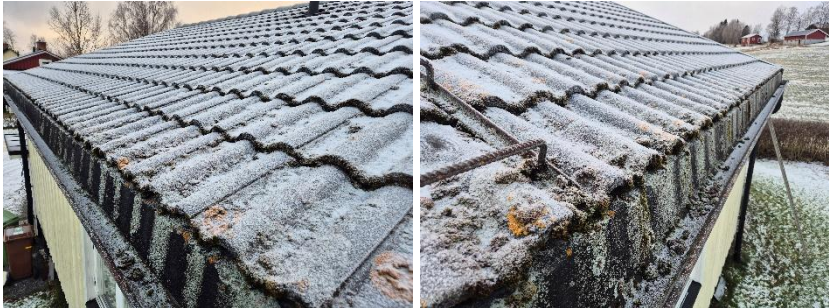
| Yttertak | 3 | <p>Husets yttertak är sannolikt äldre.<br/>Mosspåväxt noterades på takpannor.</p> <p><b>Se riskanalys 3.1</b></p> <p>Begränsad besiktning utförd av yttertaket pga snö/frost.<br/>Taket besiktat från uppställd stege vid glidskydd samt från mark.<br/>Takpannor gick ej att lyfta.</p> <div data-bbox="649 757 1481 1064"> </div> |

Takpannor, plåtdetaljer och eventuell underlagspapp/underlagstak har en begränsad livslängd. Husets taktäckning är äldre, i och med det finns en risk att taket har ett minskat motstånd mot vatteninträning. Detta kan leda till fuktskador på takkonstruktionen/underliggande konstruktioner vilket kan resultera i mikrobiella skador. Observera att yttertaget inte gick att besikta i sin helhet på grund av snö och frost.

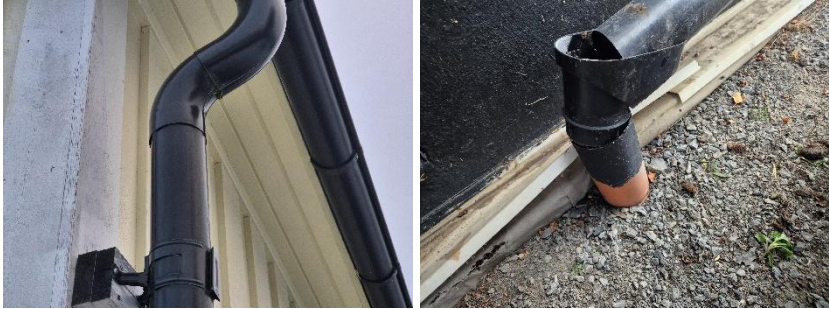
| Stuprör | 2 | <p>Enstaka felvänd rörböj noterades på stuprör.<br/>Vissa stuprör är bristfälligt anslutna till markledning.<br/>Stuprör finns ej på farstukvist.</p> <div data-bbox="649 1339 1481 1646"> </div> |

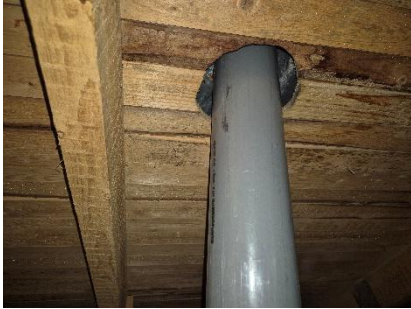
| Vind | 2 | Dagsljus synligt runt takgenomföring/luftstam, otätheter förekommer runt genomföring.<br> |

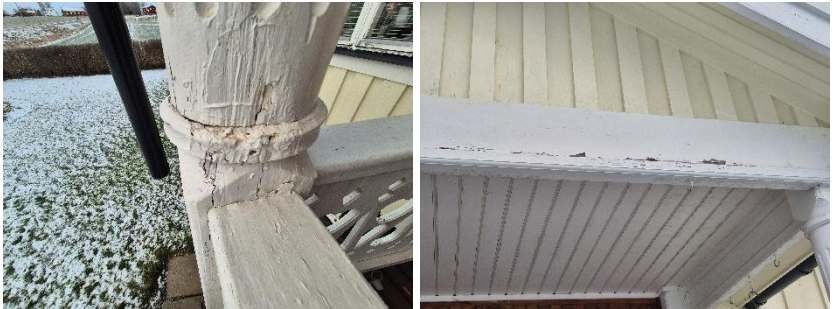
| Övrigt | 2 | Trädetaljer och konstruktioner på farstukvist har krackelerat färgskikt och rötskador noterades.<br> |

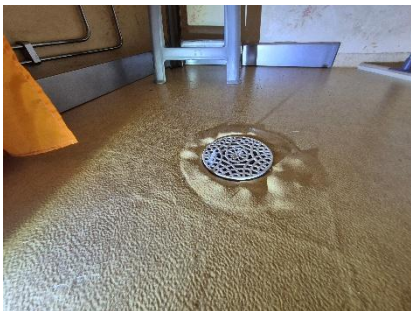
| Dusch, WC | 3 | <p>Utrymmet har äldre yt-tätskikt.<br/>Gjutjärnsbrunn med anslutet tätskikt.<br/>Golvbrunnen ej utbytt i samband med renovering.<br/>Formförändringar och mattsläpp noterades runt golvbrunnen.<br/>Fönster olämpligt placerat.<br/><b>Se riskanalys 3.2</b></p> |

Då funktionen, som innebär att ytskiktet/tätskiktet skall vara vattentätt är nedsatt och brister förekommer i utrymmet, finns risk att vatten tränger igenom ytskiktet/tätskiktet med fuktnrelaterade skador/vattenskador i omkringliggande konstruktioner som följd. Vid renovering av äldre våtrum har man att förvänta sig att mindre bakomliggande skador kan förekomma och byte av visst bakomliggande material anses som normalt.

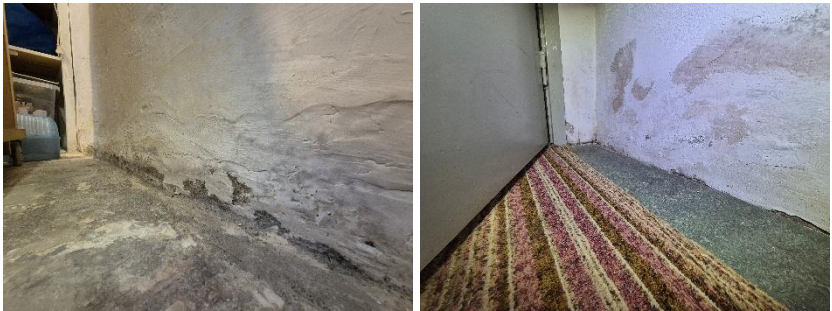
| | 2 | Missfärgningar samt puts/färgsläpp förekommer på insida källarväggar. Färgflag förekommer på golv.<br><br>Rostiga gjutjärnsbrunnar finns på källarplanet. |

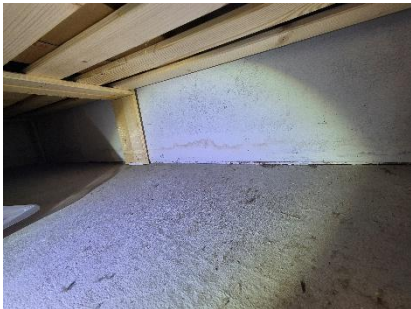
| Förråd 1 | 2 | Missfärgningar noterades på väggskiva till uppreglad trävägg. |
