**Fastighetsuppgifter**

Annelund 12:12

Knipevägen 15

**Besiktningssuppgifter**

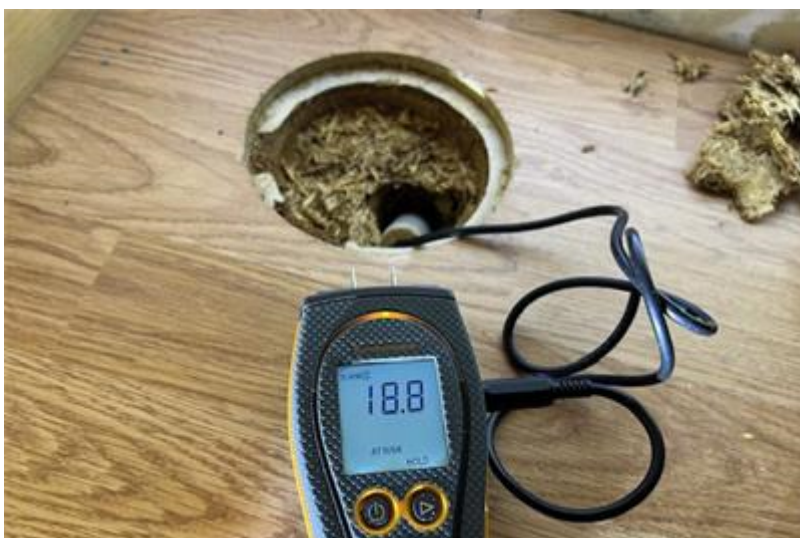
Uppreglade golv förekommer i hall och gillestuga. Utreglade väggar förekommer i flera utrymmen. Kontroll av konstruktionerna utfördes i hallen.

Väggkonstruktion: Murad vägg, träreglar med mellanliggande isolering, plastfolie och träpanel.

Golvkonstruktion: Betonggolv, plastfolie, träreglar med mellanliggande isolering, spånskiva, masonit, plastmatta, heltäckningsmatta och lamnatgolv. Fuktkvoten uppmättes till över 20 % väggkonstruktionen samt 18 % i golvkonstruktionen och en avvikande lukt upplevdes i provhål samt mikrobiellpåväxt noterades i golvet. Det kritiska gränsvärdet för mikrobiell tillväxt brukar anges till ca 15-17% fuktkvot (FK).

Resultatet av mätningen visar att åtgärdsbehov föreligger. För att exakt fastställa vilka åtgärder som bör vidtas krävs en mer omfattande undersökning.
