# Besiktningssprotokoll

Anticimex Överlåtelsebesiktning av småhus - nivå 1

Fastighetsbeteckning: Skanör 9:179	
Fastighetsägare: Maja Dalsgaard & António Macedo	
Fastighetsadress: Johanna Tvätterskas Gränd 9	
Postnummer: 239 35	Ort: Skanör

Besiktningdatum: 2026-03-10	Protokollnummer: 69592396
Temperatur: 5 °C	Väderlek: Sol
Tekniker: Ulf Wadst	
E-post: ulf.wadst@anticimex.se	
Kontor: Malmö	
Närvarande: Maja Dalgaard: Ägare.

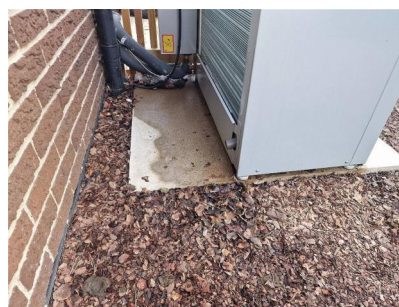
Kondensvatten från luftvärmepumpens utedel leds inte bort från husgrunden.

Detta medför ökad risk för att vatten tränger in i anslutande konstruktioner, vilket i sin tur kan leda till fuktrelaterade skador.

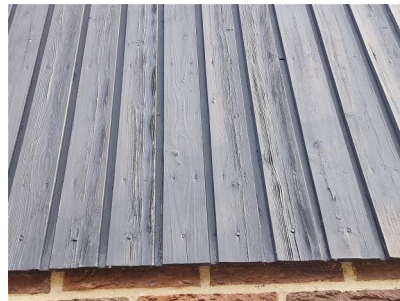
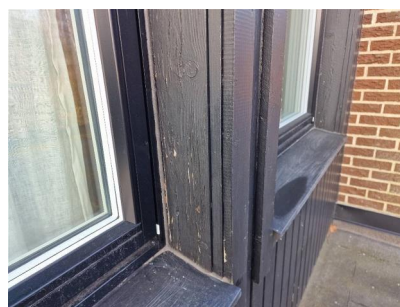
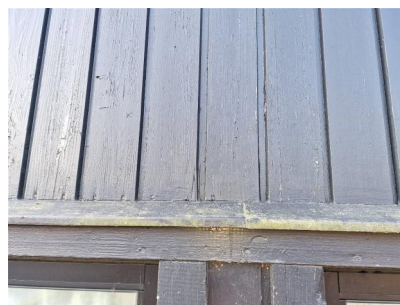
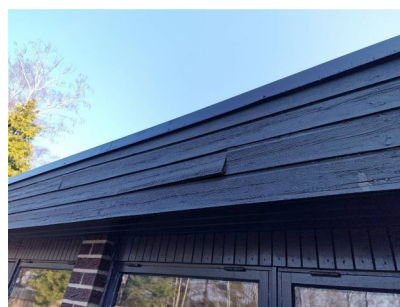
Fasadpanel/virke på gavlar samt till en del taksarg på lågdelen är i varierande grad i behov av målning/underhåll. Åldersrelaterade torrsprickor förekommer. Någon vriden/otät panelbräda förekommer.

Fasadbeklädnad och träkonstruktioner där målningsbehov finns riskerar att få fukt- och rötskador på grund av sämre vattenavvisande förmåga. För att öka livslängden på fasadbeklädnaden rekommenderas målning och underhåll.

Fasapanel på gavlar står i direkt kontakt med plåtbeslag ovan fönster vilket ökar risken för fukt/rötskador i panelens ändträ.

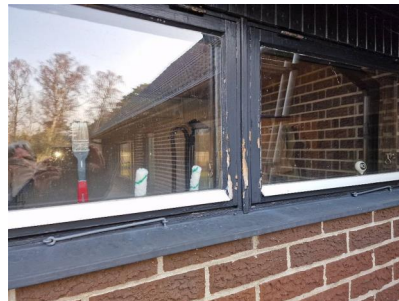
Äldre ursprungliga fönster samt dörrar i lågdelen är i varierande grad i behov av målning/underhåll.

Fönster/dörrar där målningsbehov finns riskerar att få fukt- och rötskador på grund av sämre vattenavvisande förmåga.

För att öka livslängden på fönster/dörrar rekommenderas målning och underhåll.

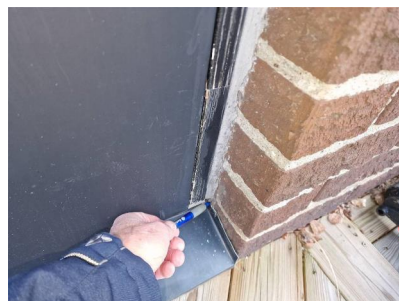
Tröskelbleck på gångdörr mot söder i lågdelen är något otätt vilket medför en ökad för risk att vatten tränger in i väggen vilket i sin tur kan leda till fuktskador i väggkonstruktionen.

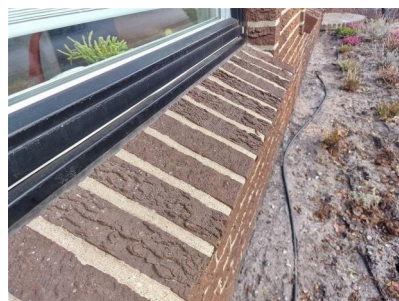
Det finns s.k. rullskift under fönster på entréplanet utan heltäckande plåtbleck.

Enligt vår erfarenhet riskerar vatten att tränga in vid ogynnsam väderlek, med fuktskador i under/bakomliggande konstruktioner som möjlig följd.

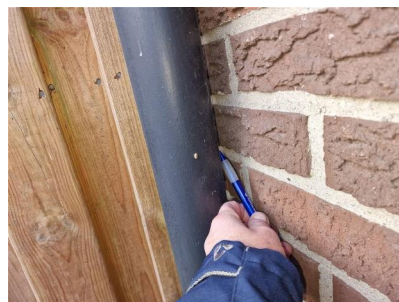
Falsen på stuprören är vända in mot fasaden. (Rätt utförande med tanke på byggår).

Falsen på stuprören kan med fördel vändas ut från fasaden för att lättare se om röret blivit skadat efter vinterns påfrestningar samt för att undvika skador på fasad vid ett eventuellt läckage.

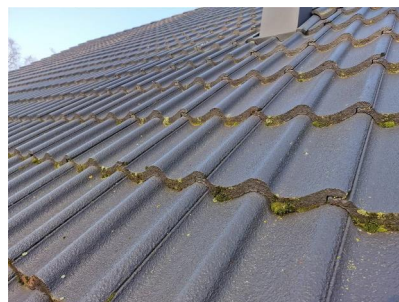
En mindre mängd mossa förekommer på takpannorna.  
(Mossan kan skada takpannorna på sikt).

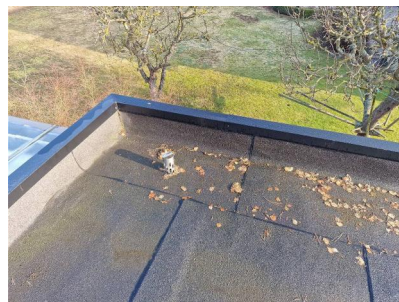
Vatten från det låglutande taket leds bort via inbyggda takbrunnar.

Eftersom vatten från taket avleds med inbyggda hängrännor/invändiga stuprör finns en ökad risk för fuktskador i omkringliggande konstruktioner. Vanliga orsaker till fuktskador är läckage i skarvar på stuprör eller igensatta takbrunnar.

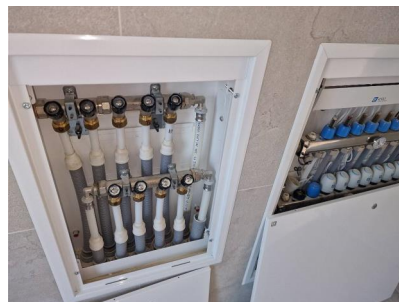
S.k. sprutskydd (oftast blå plastskivor) finns inte i installationsskåp för golvvärme och vatten.

Otätheter bedöms finns mellan tätskikt och installationsskåpet. Vid ett ev. läckage från rörkopplingar finns risk för fuktskador.

I rum med tätskikt på vägg ska enl. Säker Vatteninstallations branschregler 2026:1 en serviceöppning anslutas mot väggens tätskikt med en anslutning som är provad och godkänd enligt branschstandard.

Om fördelarskåp inte ansluts till väggens tätskikt, ska serviceöppningen förses med en vattentät lucka och ram.

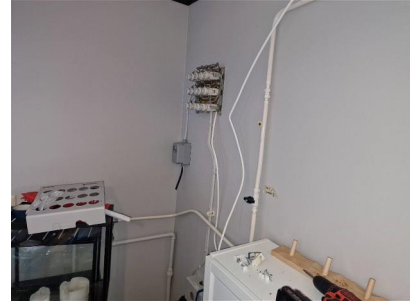
Det finns lösa och till en del avklippta elkablar i utrymmet. Enl. uppgift från ägare är detta helt bortkopplat från elsystemet i samband med modernisering av elinstallationer i huvudbyggnaden.
