Mora Hemus 48:1

Torildvägen 13

**Besiktningssuppgifter**

Uppdragsnummer	WA8110
Besiktningsdatum	2026-05-05
Besiktningföretag	OBM Besiktning i Dalarna AB
Besiktningförrättare	Tomas Myrbråten
Närvarande	Säljaren.
Giltig till och med	2027-05-05

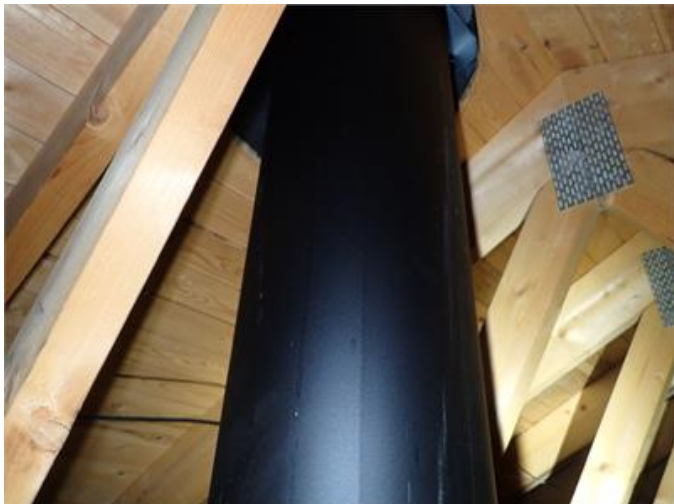
Besiktningresultat					
Bedömningssskala: 1 = Utan anmärkning, 2 = Påpekande, 3 = Bör åtgärdas, 4 = Ej besiktningsbart					
Byggnadsdel	1	2	3	4	Anmärkning
Vind		X			Mindre rinnmärken noteras på kaminrör (torrt vid besiktningen), hålls under uppsikt för eventuella förändringar/framtida åtgärder.
Entreplan					
Hall	X				
Klädkammare	X				
Dusch/wc		X			-Golvbrunnsmanschett är synlig under klämring. -Rör genomföringar finns i golvet. -Hela golvet lutar ej mot golvbrunnen, lokalt fall i duschzonen.
Sovrum 1	X				
Sovrum 2	X				
Sovrum 3	X				
Kök		X			Fuktskydd finns ej under kyl/frys, samt diskbänkens vatteninstallationer.
Allrum	X				
Källarplan					
Gillestuga			X		Uppreglat golv och utreglad vägg förekommer se kommentar/riskanalys.
Pannrum	X				
Klädkammare	X				
Förråd/gym	X				
Relax		X			-Golvbrunnen vid badkar är placerad något nära vägg. -Bomljud förekommer i mindre delar av klinkergolv.
				X	Tätskiktets anslutning till golvbrunnen i dusch är inte besiktningsbart.

Rinnmärken på skorsten vind.
