## ÖVERLÅTELSEBESIKTNING

Ragunda Dövikén 1:73

Dövikén 217, 844 91 Hammarstrand

Namn: Katarina Edholm  
Uppdragsnummer: BBN-S-2026-1027-J

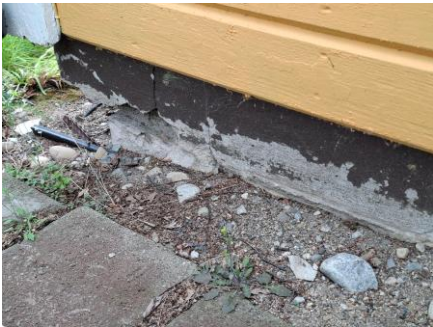
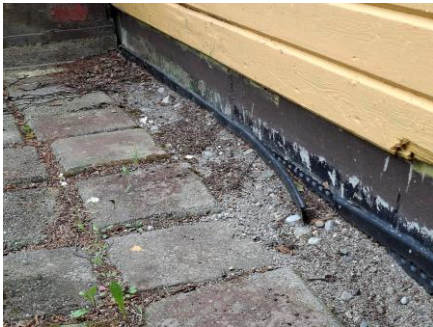
| Grund | 2 | Puts, färgsläpp och mindre sprickor förekommer på grundmur. |
| | 3 | Utvändigt fuktskydd synligt ovan mark/ har skador.<br><b>Riskanalys:</b><br>När det utvändiga fuktskyddet ligger synligt/oskyddat ovan mark samt har skador/otätheter finns risk för ökad fuktbelastning mot grundmur med fuktrelaterade skador i bakomliggande konstruktioner som följd. |

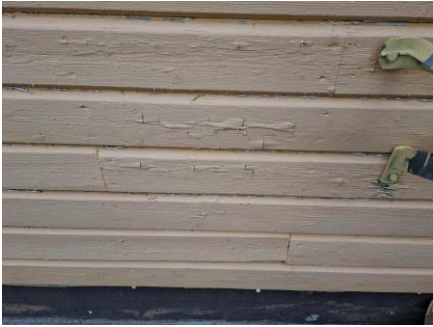
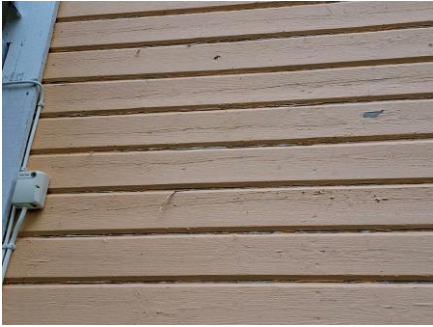
| Fasad | 2 | Torrspäckor och färgflagnad förekommer på delar av fasad och foder. |

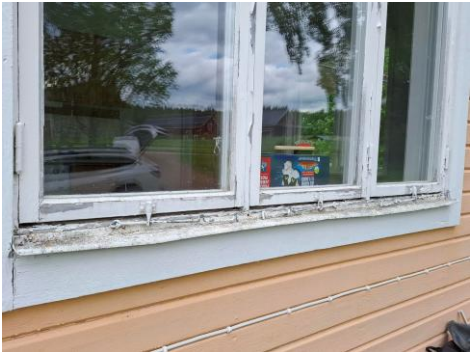
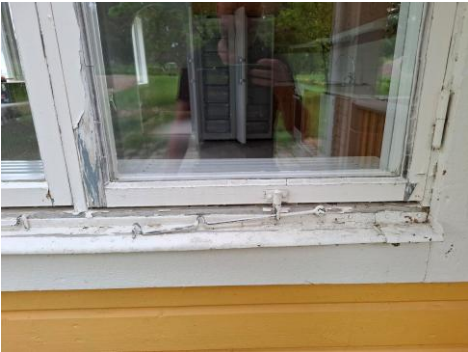
| <b>Fönster</b> | 2 | <p>Torrspäckor och färgflagnad förekommer på fönstersmyg, karmar och foder.</p> |

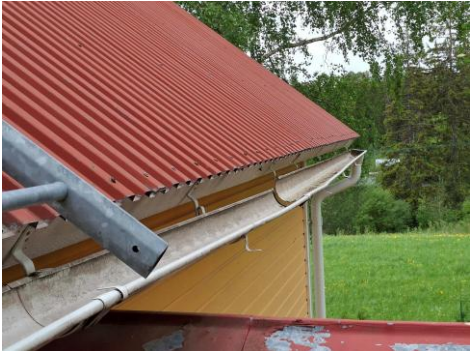
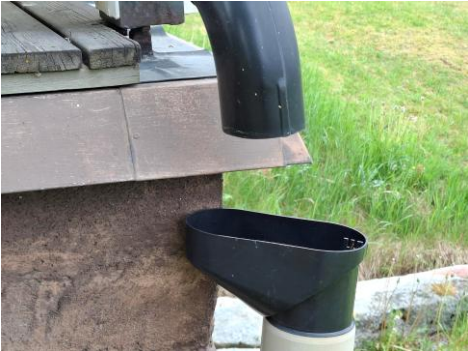
| <b>Avvattning</b> | 2 | <p>Stuprör och hängrännor är delvis äldre.<br/>Hängrännor har glidit isär.<br/>Några stuprör är för korta mot vertikala markanslutna dräneringsrör.</p> |

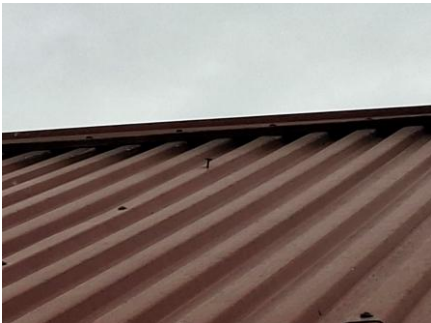
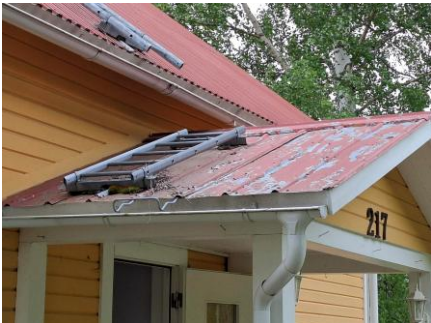
| <b>Yttertak</b> | 3 | <p>Yttertaget är äldre.<br/>Fotplåt och gavelplåtar saknas.<br/>Klockspik som kryper förekommer.<br/>Underlagstak och underlagspapp saknas.</p> <p><b>Risikanalyt:</b></p> <p>Takplåt och plåtdetaljer har en begränsad livslängd. Husets taktäckning är äldre och brister förekommer, i och med det finns en risk att taket har ett minskat motstånd mot vatteninträngning. Detta kan leda till fuktskador på takkonstruktionen/underliggande konstruktioner vilket kan resultera i mikrobiella skador.</p> |

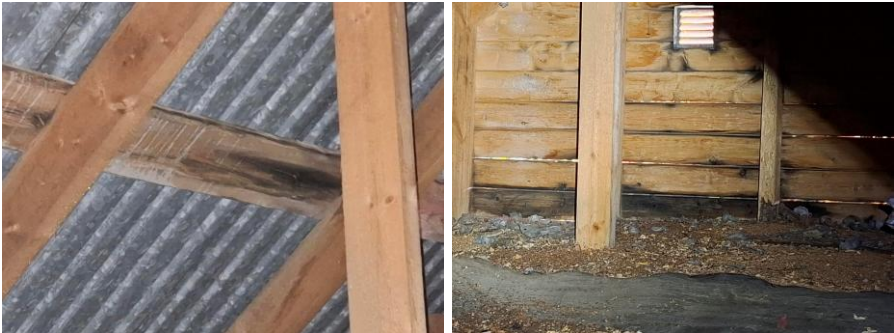
| Vind | 3 | <p>Underlagstak/Kondensskydd finns ej.</p> <p>Fuktfläckar och mikrobiell påväxt förekommer i mindre utsträckning på läkt och gavelbrädor.</p> <p>Otättheter finns mellan gavelbrädor/gavelpanel.</p> <p><b>Riskanalys:</b></p> <p>Risk för mikrobiella skador finns i underliggande konstruktioner då underlagstak/kondensskydd inte finns. Kondensvatten kan droppa ned och skada isoleringen och underliggande konstruktioner. Ett kondensskydd kan även skydda underliggande konstruktioner vid mindre läckage. Avsaknad av kondensskydd/brister i kondensskydd ställer större krav på yttertaketets täthet.</p> <div data-bbox="469 645 1366 976"></div> |

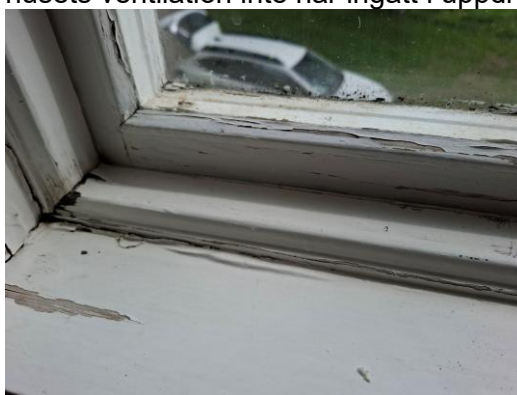
Kondensfläckar förekommer på fönsterkarmar, smyg och mellan fönster.

Husets ventilation består av självdrag med monterade våtrumsfläkt i dusch. Tilluftsventiler finns i flera sov/allrum. Boverket rekommenderar att all luft i en bostad ska bytas ut på två timmar, vilket man sannolikt inte uppnår i ett hus som har självdrag och en modern värmekälla. Observera att besiktning av husets ventilation inte har ingått i uppdraget.

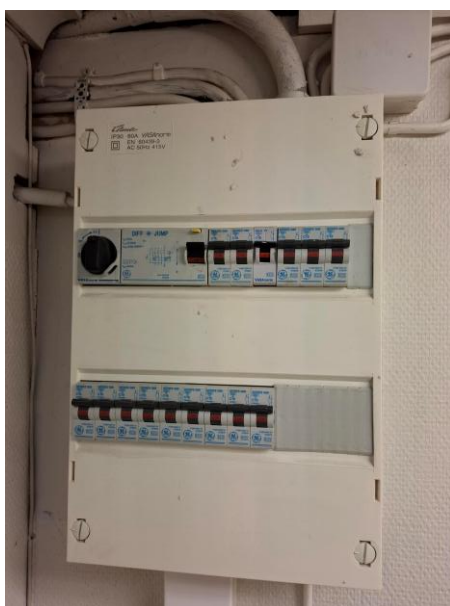
Elinstallationer är av varierad ålder från 1966 och senare med el-central med automatsäkringar samt både jordade och ojordade elluttag. Gruppschema saknas. Jordsfelbrytare finns. Observera att ingen besiktning av bostadens elsystem ingår i besiktningsuppdraget.

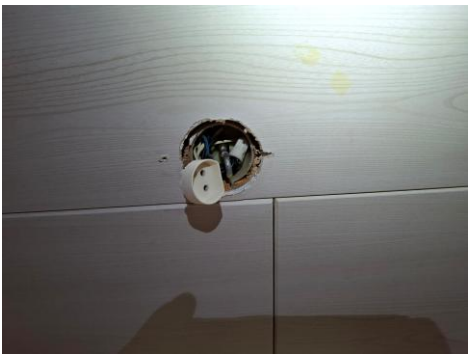
| <b>Allrum 2</b> | 2 | <p>Skyddslock på kopplingsdosa el till taklampa saknas.</p> |

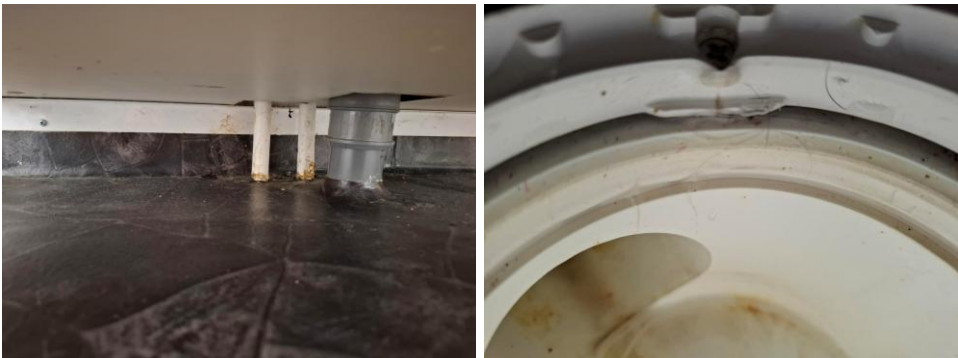
| <b>Dusch/Wc</b> | 3 | <p>Ett antal skruvar på klämring i golvbrunn har dragits för hårt så mindre mekanisk skada uppkommit på klämring</p> <p>Rör genomföringar finns i golv.</p> <p><u>Fuktindikering utförd utan anmärkning.</u></p> <p><b>Risikanalys:</b></p> <p>Rör genomföringar i golv kan medföra ökad risk för att vatten kan tränga ner i underliggande konstruktioner med fuktrelaterade skador som följd.</p> |

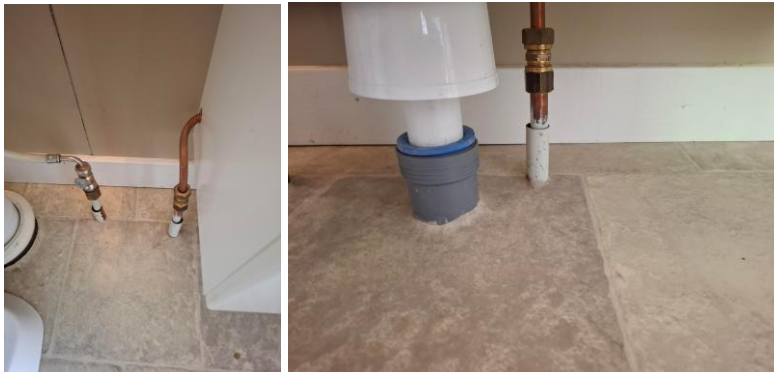
| WC | 2 | <p>Rör genomföringar finns i golv.<br/> <u>Fuktindikering utförd utan anmärkning.</u></p> <div data-bbox="469 629 1246 999"> </div> |

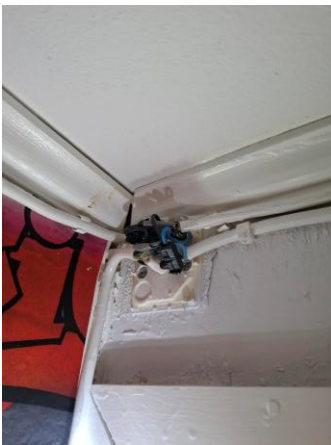
| Sovalkov 2 | 2 | <p>Skyddslock på kopplingsdosa el sitter löst/har lossnat.</p> <div data-bbox="469 1413 801 1856"> </div> |

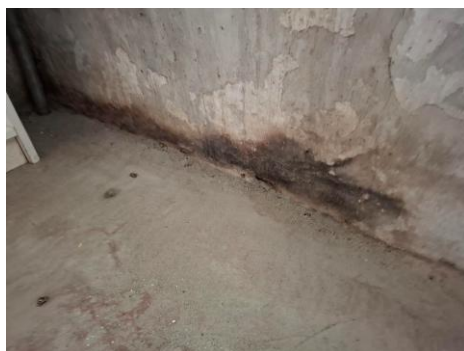
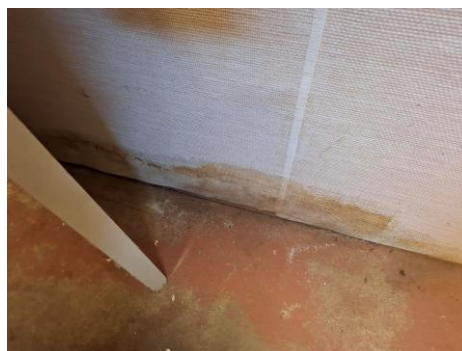
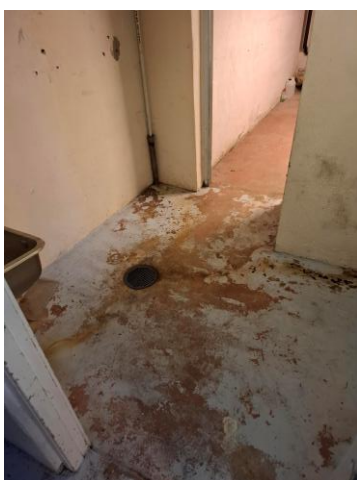
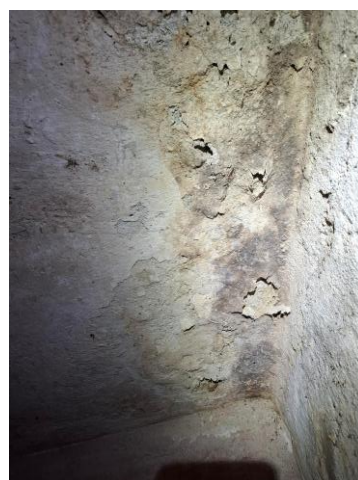
| <b>Allmänt</b> | 4 | <p>Påreglade källarytter/mellanväggar förekommer i delar av källarplanet.</p> <p>Påreglade källarytter/mellanväggar är kända riskkonstruktioner som på grund av naturlig fuktpåverkan från mark riskerar att drabbas av fuktskador och mikrobiella skador. Detta kan även leda till att mikrobiell lukt sprids till boendemiljön. Innehåller konstruktionerna träskyddsbehandlat virke finns även risk att avvikande, obehaglig lukt sprids till boendemiljön. Brister förekommer även ofta i underliggande kapillärbrytande skikt (grusfyllning), dränering och/eller dagvattensystem.</p> <p>Fuktfäckor förekommer på påreglade väggar i källarplanet.</p> <p>Puts och färgsläpp förekommer på golv och väggar av betong i källarplanet.</p> <p>Fuktkontroll har utförts i delar av riskkonstruktionen, se bilaga 4, fukt och konstruktionskontroll.</p> <p><b>Fortsatt teknisk utredning:</b></p> <p>För att utreda orsaken till och omfattningen av de förhöjda fuktvärden som uppmätes i riskkonstruktionen rekommenderas en fortsatt teknisk utredning.</p> |
| <b>Passage 2</b> | 2 | Golvbrunnen av gjutjärn är rostangripen. |

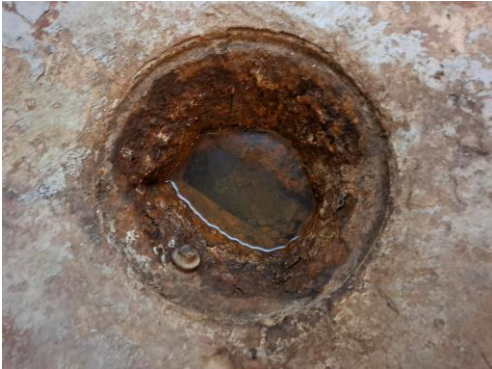
| Tvättstuga | 2 | Golvbrunnen av gjutjärn är rostangripen.<br> |

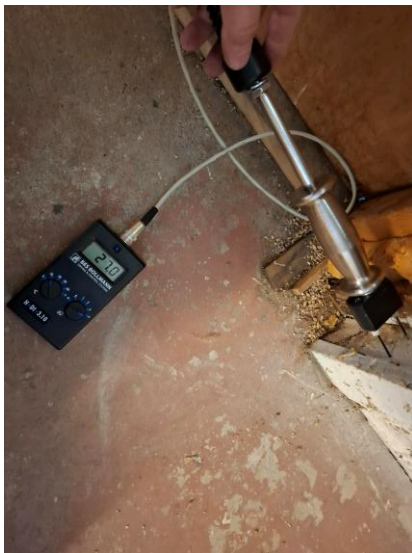
Fuktmätning: Fuktkvoten uppmättes till 27 % i mellanväggssyll.

Risk för mikrobiell tillväxt föreligger, om den relativa fuktigheten i träporer och omgivande luften är över ca 75%, vilket i furuvirke motsvarar en fuktkvot på 17%.

Kommentar: Fuktkvoten ligger över gränsvärde för att mikrobiell tillväxt kan ske.

Sammanfattning: Riskkonstruktionen uppvisar för dagen förhöjda fuktvärden.
