## Överlåtelsebesiktning

Överlåtelsebesiktning av fast egendom enligt jordabalken för säljare.

### Spinkmålavägen 90, 29391 Olofström

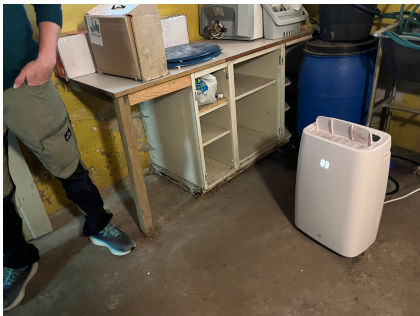
| Pannrum/Tvättstuga | <p>Noteringar:</p> <p>Organisk träpanel mot källaryttervägg.</p> <p>Trästommar ansluter dikt an mot källargolv och är fuktskadade.</p> <p>Risikanalys:</p> <p>Organiska material som ligger dikt an källargolv/källarytterväggar har en större risk att få fukt, mögel och/eller rötelaterade skador med hänsyn till den naturliga fuktvandring som dessa komponenter har.</p> |

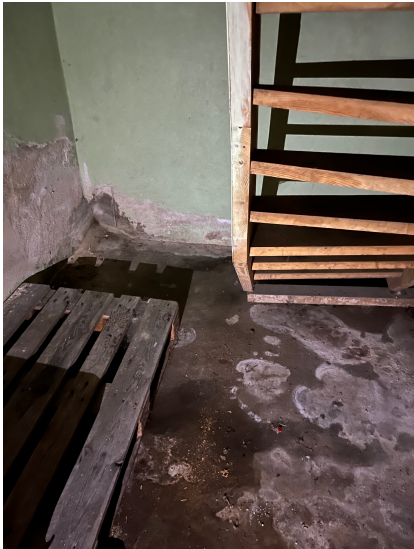
| Hall vid källartrapp | <p>Noteringar:</p> <p>Fuktgenomträngning i betongplatta.</p> <p>Organiskt material förekommer i utrymmet.</p> <p>Risikanalyt:</p> <p>Organiska material som ligger dikt an källargolv/källaryttermväggar har en större risk att få fukt, mögel och/eller rötrelaterade skador med hänsyn till den naturliga fuktvandring som dessa komponenter har.</p> |
