## Överlåtelsebesiktning

Överlåtelsebesiktning av fast egendom enligt jordabalken för säljare.

### Klockmakarevägen 2, 342 61 Moheda

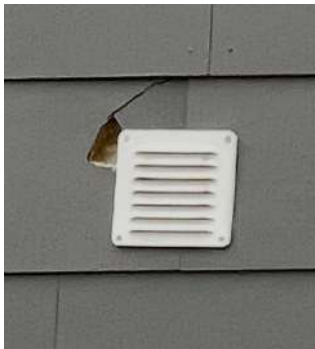
| Fasad: | <p>Noteringar:</p> <p>Fasaden består av eternitplattor som vid demontering ska hanteras av fackmän som har kunskap/utbildning för det.</p> <p>Flera sprickor och öppna hål förekommer i fasaden och kan leda till att vatten tränger in i husets konstruktion.</p> <p>Riskanalys:</p> <p>Vid ett otätt klimatskal kan vattengenomträngning förekomma och på så sätt skada husets konstruktion med fukt, mögel och/eller rötelaterade skador.</p> |

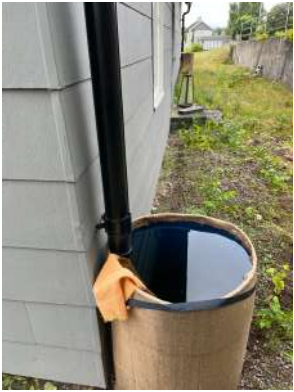
| Hängrännor/stuprör: | <p>Noteringar:</p> <p>Dagvatten på husets framsida mot gata släpps i vattentunnor och kan vid överfyllnad spridas ut omkring huset.</p> |

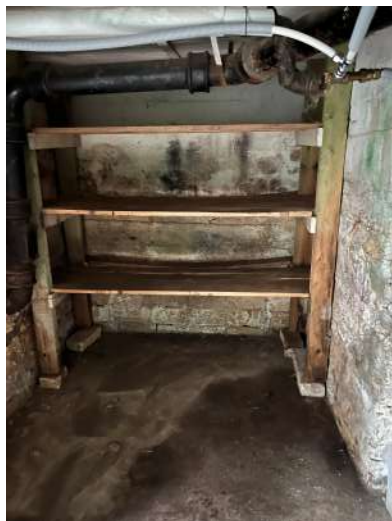
Källare

Organisk träpanel mot källaryttervägg.

Trästommar ansluter dikt an mot källargolv och är fuktskadade.

Fuktgenomträngning i betongplatta.

Utrymmets ventilation behövs förbättras.

Organiska material som ligger dikt an källargolv/källarytterväggar har en större risk att få fukt, mögel och/eller rötrelaterade skador med hänsyn till den naturliga fuktvandring som dessa komponenter har.

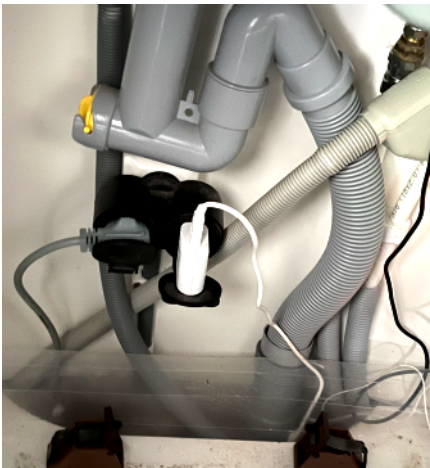
| Kök | <p>Noteringar:</p> <p>Indikationshål saknas under diskmaskin.</p> <p>Vattenavvisande tätskikt är ej tätt runt rör under diskho.</p> |

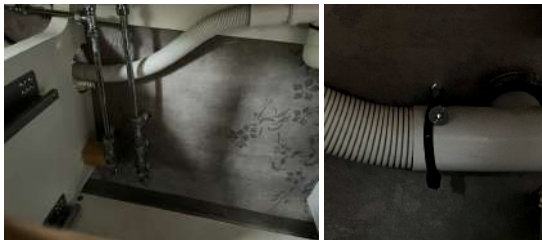
| <p>Badrum</p> | <p>Noteringar:</p> <p>Kopplingsdosa i våtzon 1.</p> <p>Glipa mellan tätskikt och vattenrör under kommod.</p> <p>Avloppsstos under kommod har bristande uppvik på rör.</p> <p>Avloppsstos under tvättmaskin har bristande uppvik på rör.</p> <p>Otät rör genomföring för el vid badrumsskåp.</p> <p>Se bilaga 1 för el-installation.</p> <p>Risikanalyt:</p> <p>Avvikelse gällande tätskikt runt genomföringar i våtutrymmen kan med tiden leda till fukt, mögel och/eller rötelaterade skador.</p> <div data-bbox="499 725 1043 963"> </div> |

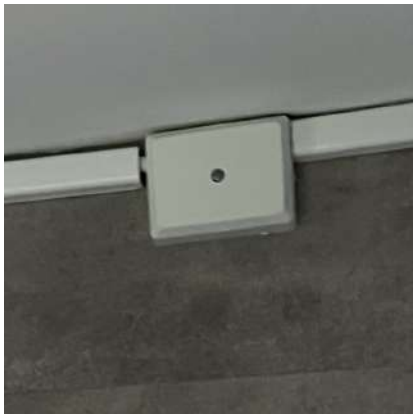
| Iakttagelser: | Kopplingsdosa förekommer i våtzon 1 vilket är en avvikelse enligt dagens branschregler. |
