# Besiktningsprotokoll

Anticimex Överlåtelsebesiktning av småhus - nivå 1

| Fastighetsadress:<br>Mellbygatan 5 A | |

| Besiktningsdatum:<br>2026-03-09 | Protokollnummer:<br>69589772 |

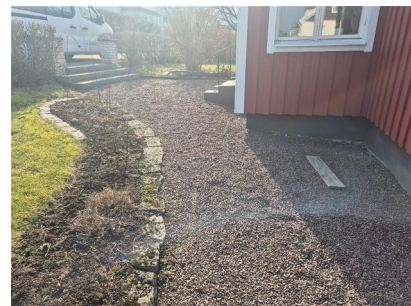
Marken lutar mot huset på framsidan.

Detta innebär en ökad fuktbelastning mot grunden vilket i sin tur kan orsaka fuktskador i huset.

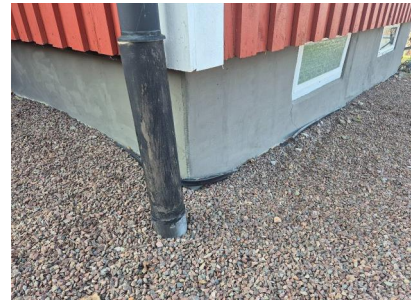
Kanslist till utvändigt fuktskydd har släppt vid parkeringen.

Detta gör att vatten kan rinna bakom platonmattan och orsaka fuktskador.

Mindre sprickor noteras i sockel enligt förväntan sett till husets ålder.

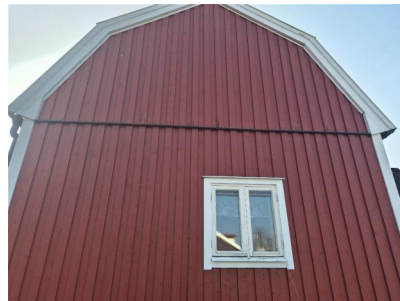
Fasadpanelen och vindskivor är i behov av målning/underhåll.

Fasadbeklädnad och träkonstruktioner där målningsbehov finns riskerar att få fukt- och rötskador på grund av sämre vattenavvisande förmåga. För att öka livslängden på fasadbeklädnaden rekommenderas målning och underhåll.

Rötskadade fasadbrädor noteras på gavel mot parkering, främst över midjeplåten. Fler rötskadade brädor noteras runt huset, foder runt ett antal fönster noteras också vara rötskadade.

Rötskadat material rekommenderas att bytas ut, i samband med detta bör bakomliggande konstruktion kontrolleras.

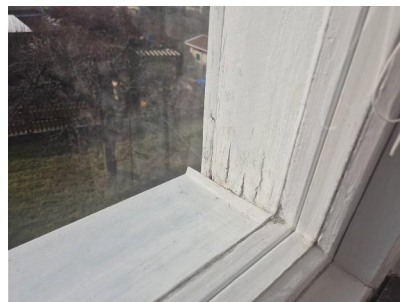
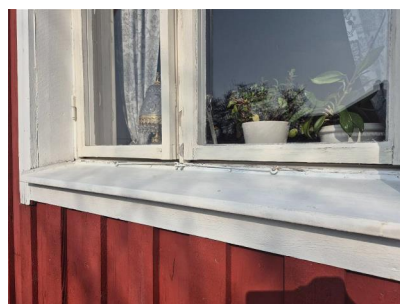
Fönster mot gavel åt söder har rötskada i smygen.

Fönster är överlag i behov av renovering/underhåll.

Isolerglas är äldre vid tillbyggnad i kök.

Befintliga fönster är äldre vilket betyder att tätningen mellan fönsterrutorna kan vara sämre. Detta kan leda till att missfärgning/imma kan uppstå mellan glasrutorna.

Rekommenderas att byta skadat material och kontrollera bakomvarande konstruktion.

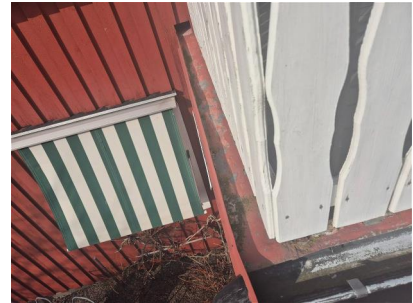
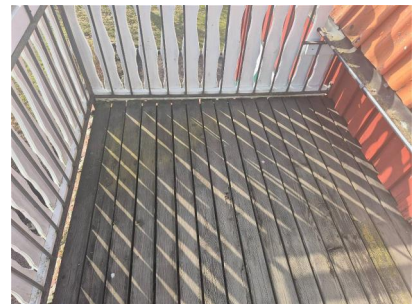
Äldre plåttak under balkong är dolt av trall, detta utgör taket ovanför entréhallen.

Låglutande tak har fel taktäckning.

Taktäckningen av plåt är inte anpassad till taklutningen. Risk finns för läckage med fuktskador som följd. Färgsläpp noteras också i äldre plåttak.

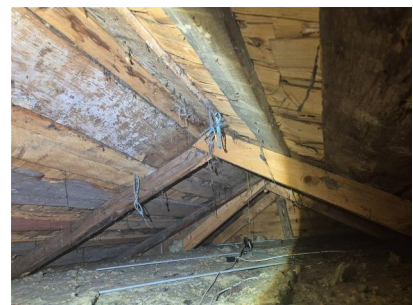
Lokalt på en bräda ovanför taklucka noteras rost på spikar och missfärgning, jag mäter upp en fuktkvot på 25% precis här.

På övriga brädor/bjälkar mäter jag en fuktkvot på 9%.

Risk för mikrobiell påväxt föreligger om fuktkvoten överstiger 17%.

Rinningsmärken finns vid expansionskärl som inte längre är i bruk.

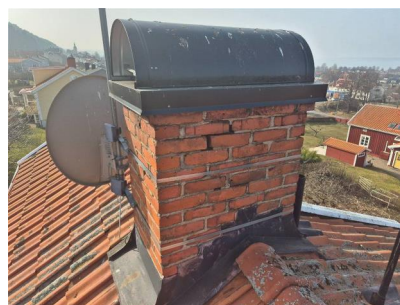
Fogsläpp noteras på skorstenen.

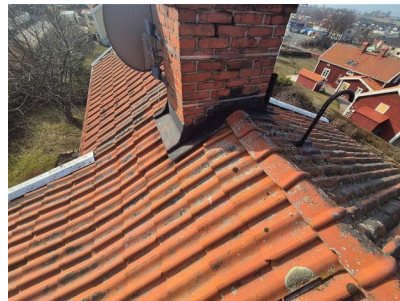
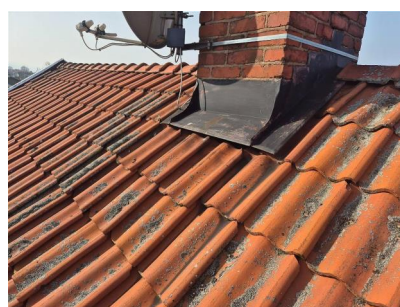
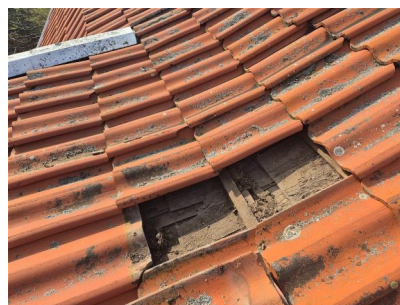
Takpannor med underlagstak av hyvlat spån, (sticketak)

Med denna konstruktion är det extra viktigt att takpannorna är hela. Eftersom underlagstaket inte har en papp kan regn och snö som tränger in genom otätheter leda till fuktskador i underliggande konstruktion.

- Mossa /lav finns på tegelpannor.
- Där taket bryter intill takstege mot framsidan täcker takpanna bristfälligt.
- Under skorstenen har takpannor glidit ner.
- Där taket blir flackt vid frontespis noteras missfärgning på vinden. Här är takfallet för dåligt för denna typ av taktäckning. Jag tog bort ett par takpannor för att kontrollera ovanifrån. Vid besiktningen noterades inga tecken på läckage under tegelpannorna. Missfärgningen kan möjligen ha orsakats av snösmältning.

Jag rekommenderar kontakt med takläggare för kontroll och eventuell åtgärd av nämnda brister med fokus på fuktpåslaget som noterades på vinden.

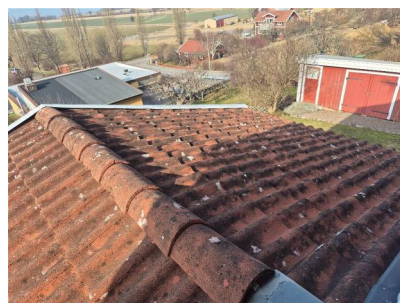
Takpannor, underlagspapp och plåtdetaljer har enligt vår bedömning en begränsad livslängd.

Eftersom husets taktäckning är äldre har det ett minskat motstånd mot vatteninträngning. Detta i sin tur kan leda till fuktskador på träläkt och vidare ner i underliggande konstruktioner.

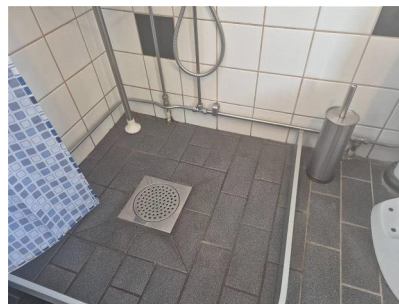
Rör genomföringar finns i golv i duschzonen, vid tvättställ och intill toalett.

Rören är också placerade för nära vägg vilket ytterligare försvårar möjligheten att tätas runt dessa rör. Vid besiktningen stod bokhyllor mot angränsande vägg i vardagsrummet, därför kunde inte angränsande vägg kontrolleras.

Rör genomföringar i golv medför en ökad risk för att vatten tränger ner i omkringliggande konstruktioner och orsakar fuktskador.

Normala fuktvärden indikerades mot klinker/kakel.

Fönster som är placerat i duschen rekommenderas att fortsätta skyddas från vattenbegjutning.

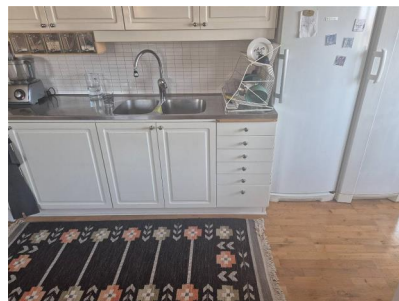
Fuktskydd saknas i diskbänksskåp och under frys.

Utan fuktskydd är det svårt att upptäcka läckage från rörledningar. Vatten kan då tränga in i omkringliggande konstruktioner och orsaka fuktskador.

Under kylan är golvet missfärgat efter ett kondensläckage.

För att upptäcka eventuella läckage, installera ett fuktskydd.

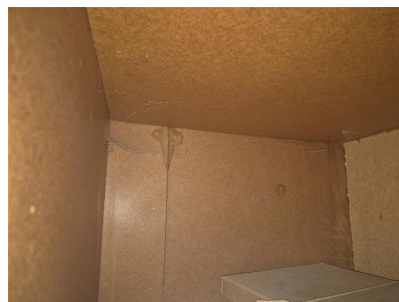
Mindre rinningsmärken noteras i masonitskivor.

Ingen förhöjd fuktindikation vid besiktning.

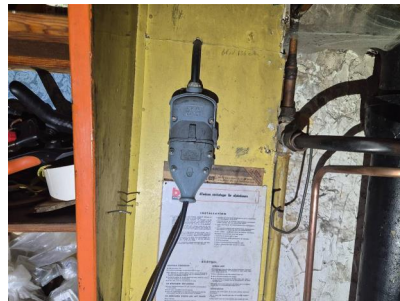
3-fasuttag i metall finns.

Denna typ av uttag tillverkas inte längre då de anses medföra en stor risk för personskada.

Kontakta en elektriker för kontroll och åtgärd.
