Brännaren 3

Täktvägen 18

| Uppdragsnummer | C18140 |
| Besiktningsdatum | 2026-04-15 |

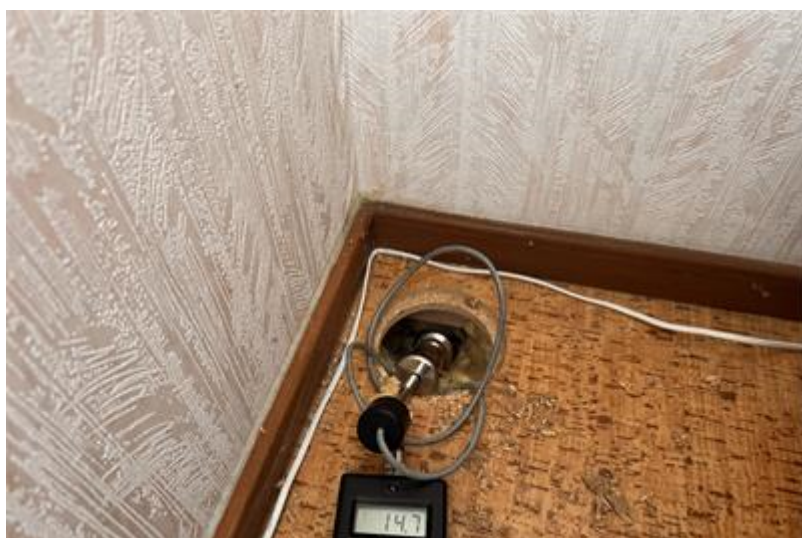
Fuktstatus togs av det uppreglade golvet via provhål och följande fuktvärden uppmättes.  
FK uppmättes till ca 12-15%.  
RF i isolering uppmättes till ca 44%.

Det kritiska gränsvärdet för mikrobiell tillväxt brukar anges till ca 17% fuktkvot (FK) eller ca 75% i relativ luftfuktighet (RF).

Notera att stickprovsmässig undersökning är utförd samt att mätvärden normalt sett kan variera över årstiderna. För att säkert fastställa konstruktionens kondition och fuktstatus måste en mer omfattande undersökning utföras.
