Jungfrun 2

Ängbråtsgatan 19

Uppdragsnummer	SM23343
Besiktningdatum	2023-11-30
Besiktningföretag	OBM i Karlstad AB
Besiktningförrättare	Marcus Atterstad
Närvarande	Säljare
Giltig till och med	2024-11-30

Byggnadsbeskrivning 1,5-planshus med kryppgrund	Byggnadsår 1971
Till eller ombyggnad 2021	Övrigt Huset möblerat

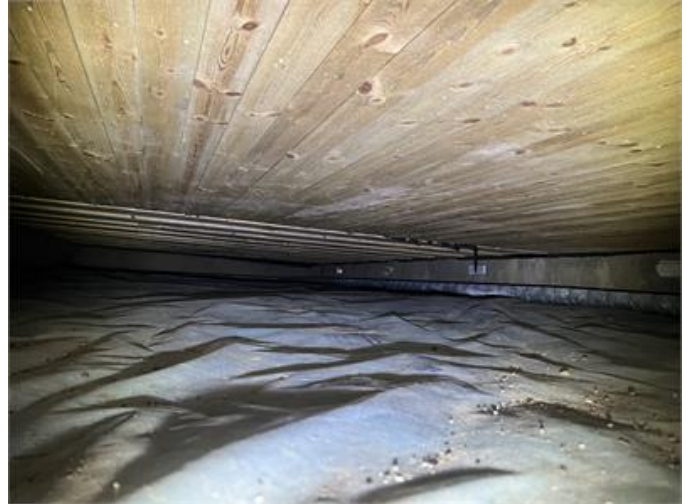
Besiktningresultat					
Bedömningskala: 1 = Utan anmärkning, 2 = Påpekande, 3 = Bör åtgärdas, 4 = Ej besiktningsbart					
Byggnadsdel	1	2	3	4	Anmärkning
		X			Förhöjd fuktindikation förekommer delvis i golv, med hänsyn tagen till konstruktionen så kan fukt förekomma mellan tätskikt och klinker utan att skada föreligger
Matplats	X				
Kök		X			Fuktskydd saknas under diskmaskin och kyl/ frys.
		X			Avloppsslangen till diskmaskin är ej klamrad i vägg/skåp.
		X			Elinstallation bör kontrolleras under bänkskåp.
	X				Fuktindikering har utförts stickprovsmässigt utan att några förhöjda fuktindikationer erhållits.
Sovrum 4	X				
Vardagsrum	X				
Sovrum 5	X				
Sovrum 6	X				
Generellt		X			Allmänventilationen i utrymmet bedöms bristfällig.
Grund		X			Krypgrund förekommer, se kommentar.
		X			Mikrobiell påväxt förekommer på blindbottens undersida, se kommentar/riskanalys.
		X			Kemiskt behandlat virke förekommer, se kommentar.

En kryppgrund är en riskkonstruktion med avseende på fukt- och mikrobiella skador. Mikrobiell påväxt har noterats och en fortsatt teknisk undersökning rekommenderas därför, se även info på protokollets sista sida Pos. 10.

Kemiskt behandlat virke förekommer i golvbjälklaget, kemisk behandling kan i vissa fall medföra kraftiga egenemissioner och vara svårsanerat, fortsatt teknisk utredning rekommenderas.
