Besiktningssprotokoll

Anticimex Överlåtelsebesiktning av småhus - nivå 1

Fastighetsbeteckning: Djura 37:7	
Fastighetsägare: Sten Johnson	
Fastighetsadress: Djura Håssarvägen 9	
Postnummer: 793 93	Ort: Djura

Besiktningdatum: 2023-11-29	Protokollnummer: 67984471
Temperatur: -2 °C	Väderlek: Mulet
Tekniker: Magnus Johansson	
E-post: magnus.j@Anticimex.se	
Kontor: Falun	
Närvarande: Fastighetsägare

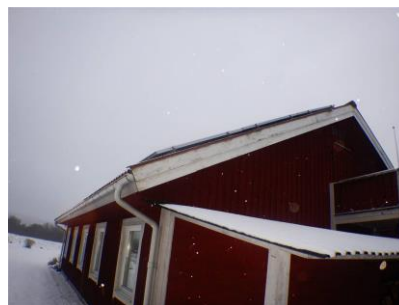
Utvändigt / Fasad

Fasadpanelen och vindskivor är i behov av målning/underhåll.

Fasadbeklädnad och träkonstruktioner där målningsbehov finns riskerar att få fukt- och rötskador på grund av sämre vattenavvisande förmåga. För att öka livslängden på fasadbeklädnaden rekommenderas målning och underhåll.

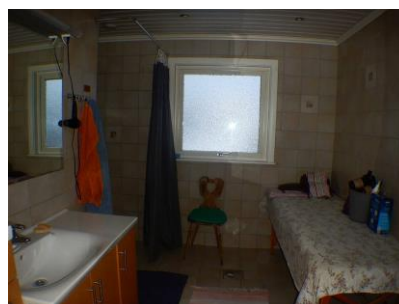
Entréplan / Dusch/Toalett

Normala fuktvärden indikerades mot klinker/kakel.

En viss fukt tränger alltid in bakom kakel/klinker via fogarna, detta är helt normalt och innebär inte att tätskiktet/ våtrumisoleringen under kaklet/klinkern är bristfälligt eller ur funktion.

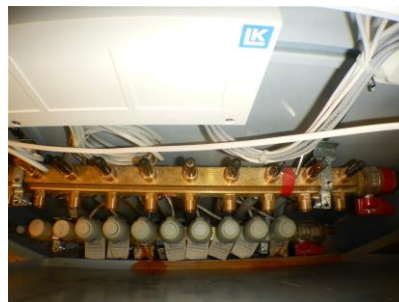
Entréplan / Tvättstuga

Tät botten i golvvärmefördelarskåp saknas.

Risk att bakomvarande konstruktioner får fuktskador.

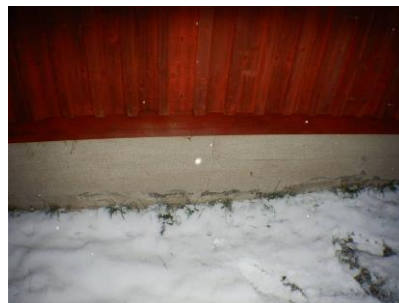
Utvändigt / Sockel

Sprickor finns i sockel.

Dessa bedöms inte ha lett till bakomliggande skador.

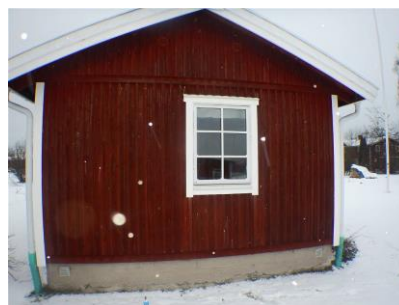
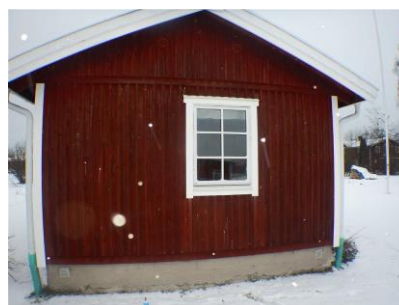
Utvändigt / Fasad

Fasadpanelen är i behov av målning/underhåll.

Fasadbeklädnad och träkonstruktioner där målningsbehov finns riskerar att få fukt- och rötskador på grund av sämre vattenavvisande förmåga. För att öka livslängden på fasadbeklädnaden rekommenderas målning och underhåll.

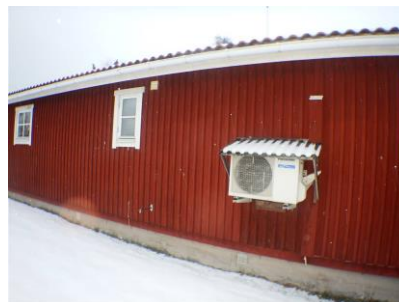
Kondensvatten från luftvärmepumpens utedel leds inte bort från husgrunden.

Detta medför ökad risk för att vatten tränger in i anslutande konstruktioner, vilket i sin tur kan leda till fuktrelaterade skador. Observera att besiktning av byggnadens värmesystem eller värmepumpen inte har ingått i uppdraget.

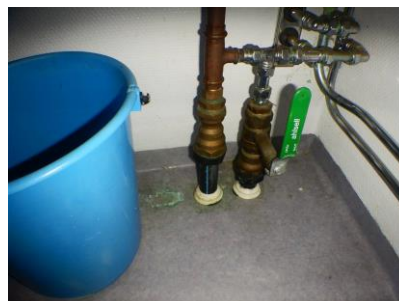
Entréplan / Dusch/Toalett

- ⚠ Rörgenomföring finns i golv.

Rörgenomföringar i golvet medför en ökad risk för att vatten tränger ner i omkringliggande konstruktioner och orsakar fuktskador.

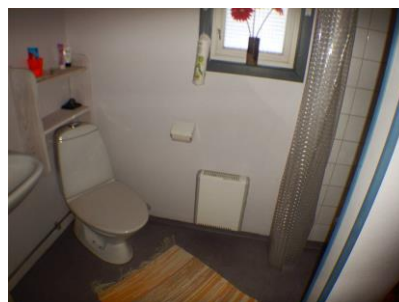
Fuktindikering i utrymmet gav inga förhöjda fuktindikationer.
