Nyponet 4

Lingonvägen 15

Uppdragsnummer	M5400
Besiktningsdatum	2023-03-27
Besiktningföretag	OBM Kronoberg AB
Besiktningförrättare	Amelie Nilsson
Närvarande	Delägare av fastigheten
Giltig till och med	2024-03-27

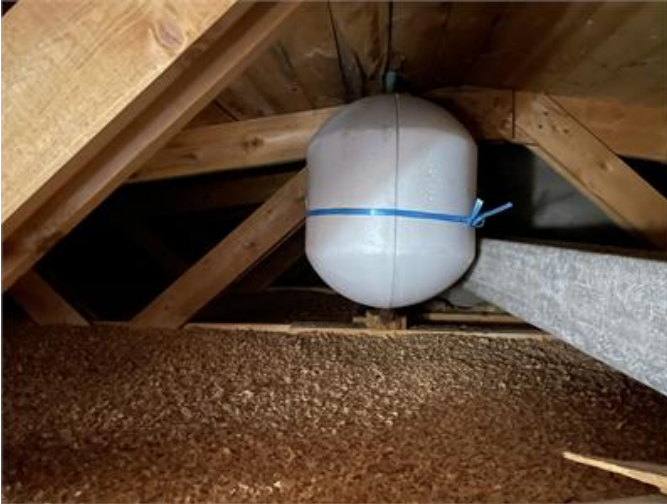
Utrymmet har inte besiktigats i sin helhet då landgång över isolering inte finns. Expansionkärl finns i vindsutrymmet, expansionskärl (och/eller dess anslutningar) på vindar är kända för att rosta med läckage som följd. Montering av tryckkärl i källaren rekommenderas. Lokala spår efter fuktinträning/fuktfläckar noterades till insida yttertak dock uppmättes ingen förhöjd fukt till takkonstruktionen vid besiktningen.

Vindsutrymme. Expansionskärl rekommenderas att ersättas med tryckkärl i källaren.

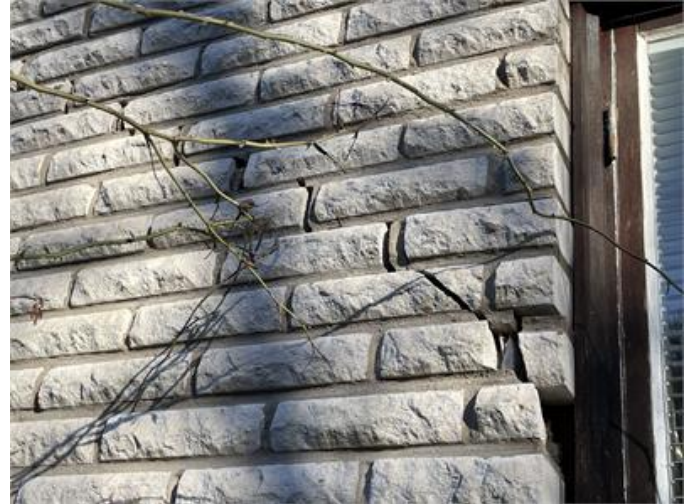
Sprickbildning/skador fasad.

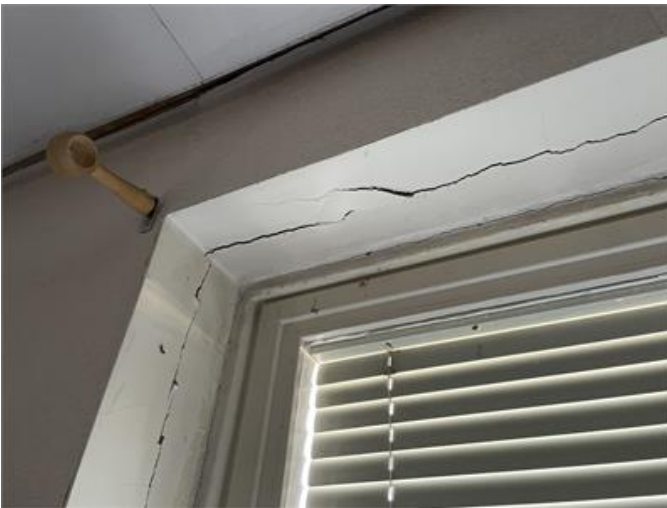
Huset har generellt förekommande sättningsskador så som exempelvis sprickbildningar till ytterväggar och innerväggar. Dragningar förekommer till tapeter och golv till övreplan så som parkettgolv vardagsrum har sättning/svikt/golvknarr. Det rekommenderas att orsaken till och omfattningen av skador undersöks vidare.

Sprickbildning/sättning förekommer generellt.

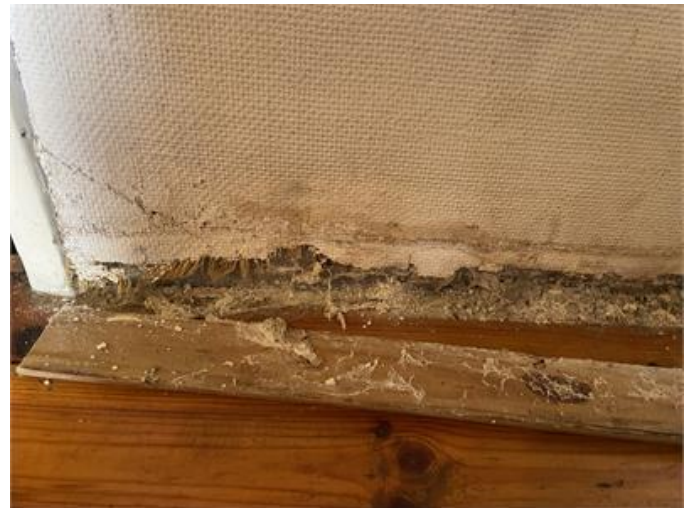
För källaren gäller att något förhöjd fukt indikerades mot nedre delar av väggar samt noterades kalk/saltutfällningar/putssläpp/missfärgning vilket indikerar på fuktinträning.

Till källarens motfyllda delar samt hörn var fuktinträning något mer omfattande vilket rekommenderas att undersökas vidare. Fuktgenomslag/putssläpp förekommer även till innerväggar.

Fuktrinrängning källarväggar, innervägg.

Vill man minimera fuktinträning så måste källarens utvändiga fuktskydd åtgärdas vilket rekommenderas.

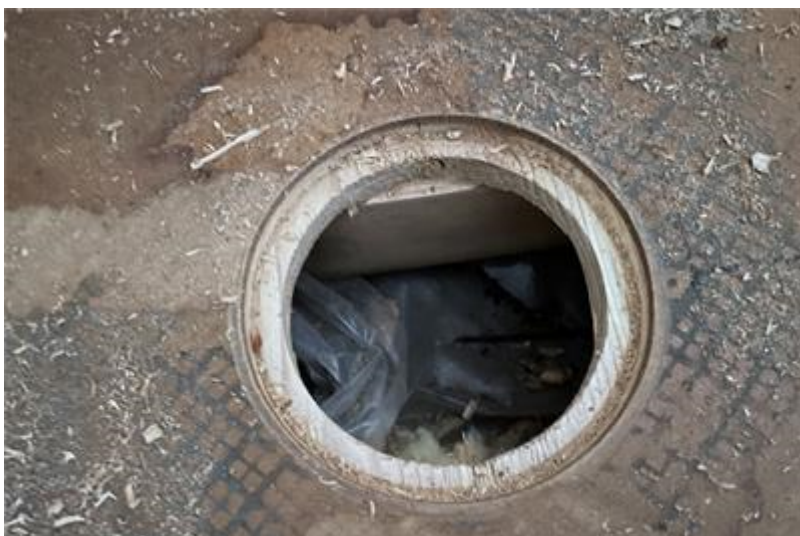
Betongplatta med uppreglat golv mot grovgjuten betong, plastfolie samt isolering över betongplatta/under regelverk. Vid kontroll av konstruktion som utfördes till det uppreglade golvet i hörn sovrum uppmättes fuktkvoter till 14%, det kritiska gränsvärdet för mikrobiell tillväxt brukar anges till 17%.

Avvikande lukt upplevdes i provhål, risk finns att lukter letar sig ut till och upplevs i övriga utrymmen. Det rekommenderas att allt organisk material som har kontakt med betongplatta och ytterväggar tas bort och att bakomliggande konstruktioners skick/status kontrolleras.
