Besiktningssprotokoll

Anticimex Överlåtelsebesiktning av småhus - nivå 2

Fastighetsbeteckning: Filmsösterby 9:43	
Fastighetsägare: Helena Stark Lindström	
Fastighetsadress: Arvid Lindmansväg 5	
Postnummer: 748 30	Ort: Österbybruk

Besiktningdatum: 2024-06-18	Protokollnummer: 68332191
Temperatur: 15 °C	Väderlek: Sol
Tekniker: Abubaker Hassen	
E-post: abubaker.hassen@Anticimex.se	
Kontor: Uppsala	
Närvarande: Fastighetsägare

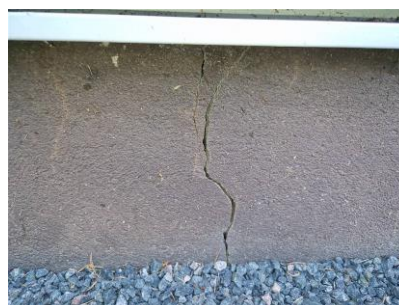
Utvändigt / Sockel

Sprickor finns i sockel.

Dessa bedöms inte ha lett till bakomliggande skador.

Viadre kondensvatten från luftvärmepumpens utedel leds inte bort från husgrunden.

För att minska fuktbelastningen på grunden rekommenderas att kondensvatten från luftvärmepumpen leds bort från byggnaden.

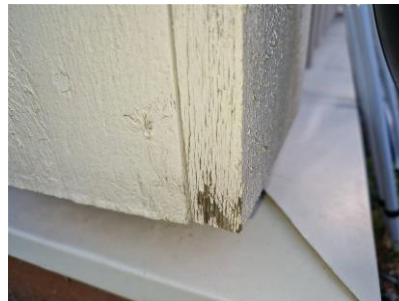
Utvändigt / Fasad

Lokalt fasadpanelen är i behov av målning/underhåll.

För att öka livslängden på fasadbeklädnaden rekommenderas målning och underhåll.

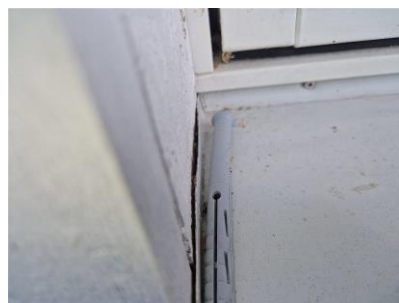
Utvändigt / Fönster

Lokalt tröskelbleck är otäta vid infästningar.
Äldre Isolerglas är (missfärgade).

Eftersom tröskelblecken är otäta finns risk att vatten rinner in i väggen vilket i sin tur kan leda till fuktskador i väggkonstruktionen.

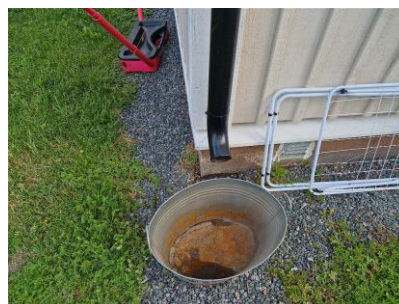
Utvändigt / Hängrännor / Stuprör

Stuprör är inte anslutet till markledning.

För att minska fuktbelastningen på grunden rekommenderas att vatten från stupröret leds bort från byggnaden.

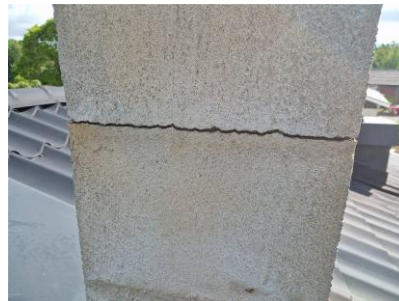
Utvändigt / Tak

Murstocken har sprickor och otätheter.
I övrigt Inget att notera.

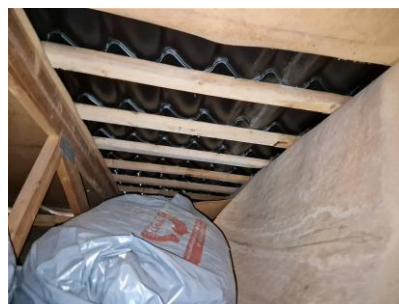
Utvändigt / Vind

Vid kontroll av vinden uppmättes fuktvärden under kritisk fuktnivå för mikrobiell tillväxt och en normal lukt upplevdes.
Fuktkvoten i underlagstak/takbjälkar uppmättes till 11%.
Risk för mikrobiell tillväxt föreligger om den relativa fuktigheten (RF) i den omgivande luften är över 75% vilket i furuvirke motsvarar en fuktkvot (FK) på 17%.

- Underlagstaket består av träfiberskivor. Lokalt träfiberskivor har släppt.
 - Fuktfläckar noterades på underlagstak.
- Detta är vanligt förekommande (normalt) med tanke på att underlagstaket består av träfiberskivor.

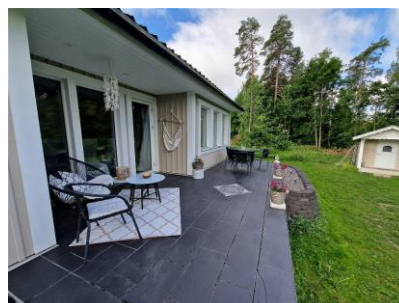
Utvändigt / Altan baksidan

Altanräcke saknas.
I övrigt inget att noteras.

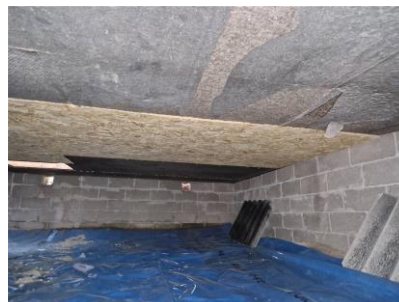
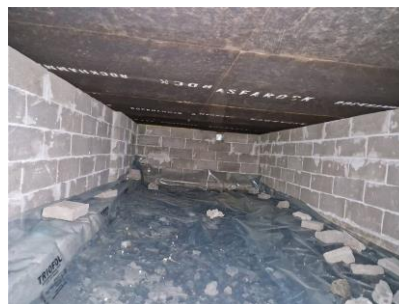
Utvändigt / Krypgrund

Vid kontroll av konstruktionen i krypgrund uppmättes fuktvärden under kritisk fuktnivå för mikrobiell tillväxt och normal lukt upplevdes. dock noteras mindre mikrobiella påväxt.

Golvbjälklaget ovan den uteluftsventilerade krypgrunden riskerar att drabbas av fuktskador på grund av naturlig fuktpåverkan. Detta kan i sin tur leda till mikrobiella skador (angrepp av mikroorganismer) som kan leda till att mikrobiell lukt sprids till boendemiljön.

Fuktkvoten uppmättes till 16%.

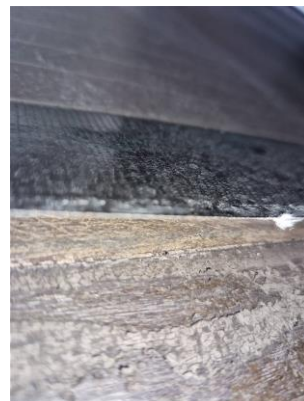
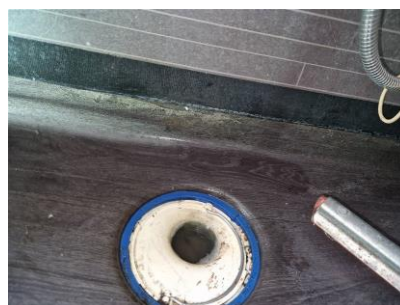
Entréplan / Dusch/Toalett

- ⚠ Väggbeklädnad har släppt från underlaget.
Golvbrunnen är placerad för nära vägg.

Eftersom funktionen, som innebär att ytskiktet/tätskiktet ska vara vattentätt, kan vara nedsatt finns en ökad risk att vatten tränger igenom ytskiktet/tätskiktet med vattenskador i omkringliggande konstruktioner som följd.

Det finns risk att tätskiktet inte har kunnat anslutas på rätt sätt, vilket kan leda till fuktskador.

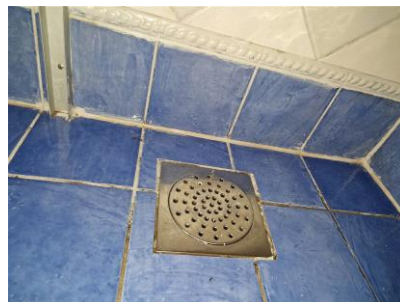
Entréplan / Dusch/Toalett

- ⚠ Våtutrymmet har äldre yt-/tätskikt.
Vidare golvbrunnen är placerad för nära vägg.

Eftersom funktionen, som innebär att ytskiktet/tätskiktet ska vara vattentätt, kan vara nedsatt finns en ökad risk att vatten tränger igenom ytskiktet/tätskiktet med vattenskador i omkringliggande konstruktioner som följd.

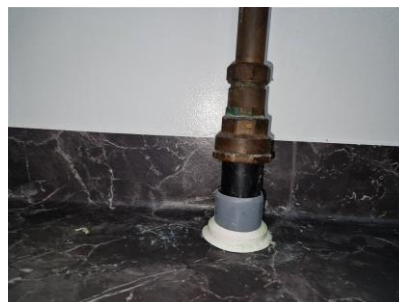
Entréplan / Tvättstuga

Rör genomföring finns i golv.
Luckan till krypgrund finns på golvet.

Rör genomföringar i golvet medför en ökad risk för att vatten tränger ner i omkringliggande konstruktioner och orsakar fuktskador.

Den otätheter på golv medför att vatten kan tränga ner i bakomliggande konstruktioner med fuktskador som följd. Detta kan i sin tur leda till mikrobiella skador (angrepp av mikroorganismer).

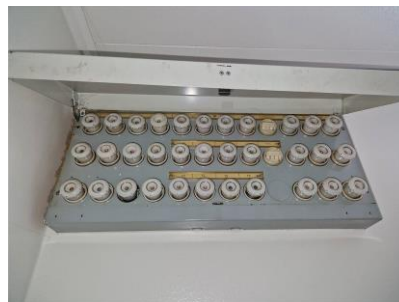
Jordfelsbrytare finns ej.

Det finns inget krav att hus byggda före år 2000 ska ha jordfelsbrytare. Jordfelsbrytaren minskar dock risken för personskador och brand orsakade av elanläggningen.

Kontakta en elektriker för kontroll och åtgärd.

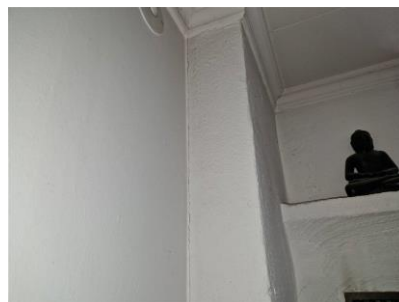
Entréplan / Allmänt

Spricka/or finns i vägg.

Dessa bedöms inte ha lett till bakomliggande skador.
