Anticimex Överlåtelsebesiktning av småhus - nivå 1

Fastighetsbeteckning: Öljersjö 9:2	
Fastighetsägare: Jonas Kristian Edvarssso	
Fastighetsadress: Öljersjövägen 39	
Postnummer: 371 94	Ort: Lyckeby

Besiktningdatum: 2024-07-19	Protokollnummer: 68404148
Temperatur: 18 °C	Väderlek: Klart
Tekniker: Petter Abrahamsson	
E-post: Petter.Abrahamsson@anticimex.se	
Kontor: Karlskrona	
Närvarande: Jonas och Niklas Edvarsson (ägarna)

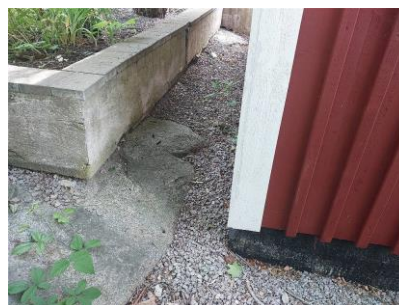
Marken lutar lokalt mot huset.

Detta kan innebära en ökad fuktbelastning mot grunden vilket i sin tur kan orsaka fuktskador i huset.

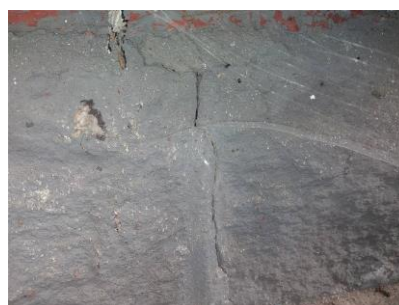
Sprickor finns i sockel.

Dessa bedöms inte ha lett till bakomliggande skador.

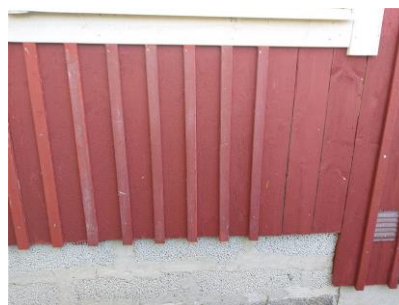
Fasadpanelen är lokalt i behov av målning/underhåll.

Fasadbeklädnad och träkonstruktioner där målningsbehov finns riskerar att få fukt- och rötskador på grund av sämre vattenavvisande förmåga. För att öka livslängden på fasadbeklädnaden rekommenderas målning och underhåll.

Lockpanel saknas lokalt på baksidan.

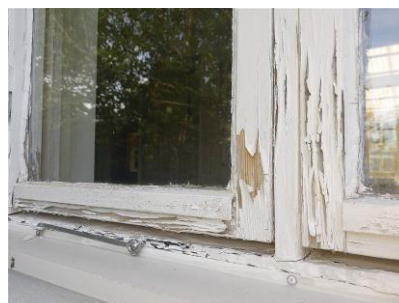
Några äldre fönster är i behov av målning/underhåll.

Fönsterbågar och fönsterkarmar där målningsbehov finns riskerar att få fukt- och rötskador på grund av sämre vattenavvisande förmåga.

För att öka livslängden på fönster rekommenderas målning och underhåll.

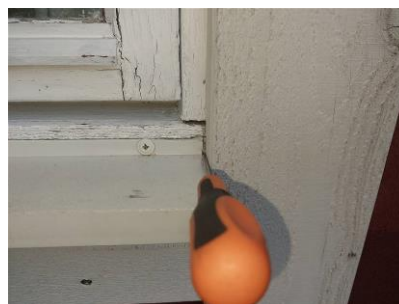
Några fönsterbleck är otäta vid några infästningar.

Eftersom fönsterblecken är otäta finns risk att vatten rinner in i väggen vilket i sin tur kan leda till fuktskador i väggkonstruktionen.

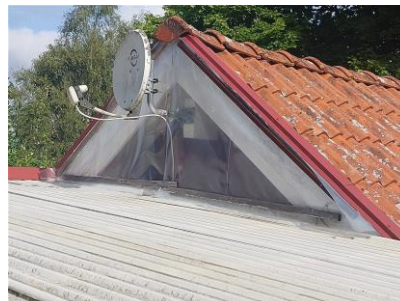
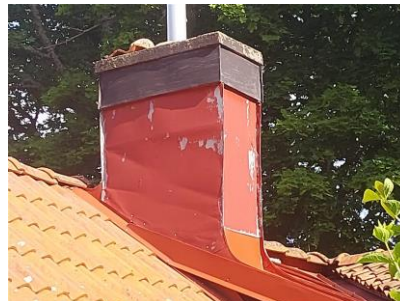
Plasten som finns mellan bostadshuset och den inglasade altanen bedöms vara ett skydd så det inte kan komma in dagvatten i altanen.

Färgsläpp noterades på takplåtar kring skorsthuv.

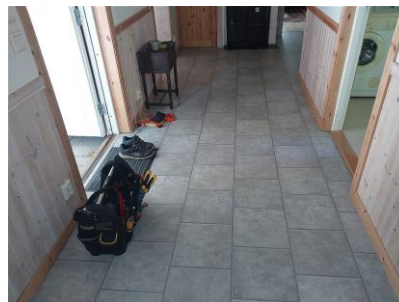
Golvknarr förekommer.

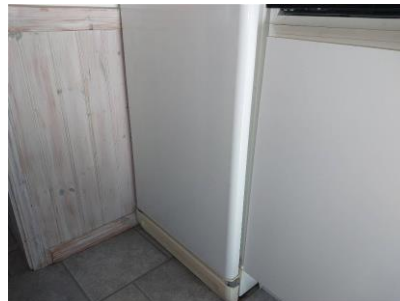
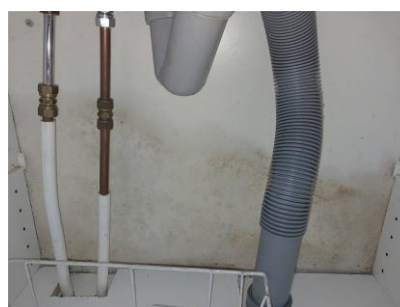
Fuktskydd saknas under kyl.

Utan fuktskydd är det svårt att upptäcka läckage. Vatten kan då tränga in i omkringliggande konstruktioner och orsaka fuktskador.

Fettfläckar/missfärgningar noterades på väggen under diskho.

För att upptäcka eventuella läckage, installera ett fuktskydd.

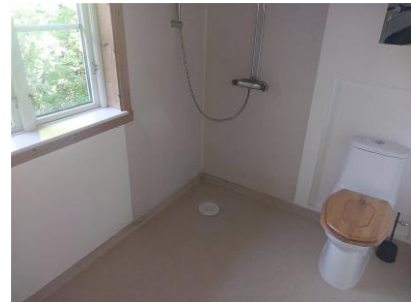
⚠ Duschen är placerad nära ett fönster.

Duschens placering i våtutrymmet utgör en risk för fuktskador i fönster- och väggkonstruktionen.

Observera att det bara är våtrumsmatta på golv och duschvägg. Troligen så har man målat med en våtrumsfärg på övriga väggar, men ingen info om detta finns att delge.

För att minska risken för fuktskador på fönster och väggkonstruktion rekommenderas att man fortsätter och skyddar fönstret mot vattenbegjutning.
