Anticimex Överlåtelsebesiktning av småhus - nivå 1

Fastighetsbeteckning: Ängslyckan 13	
Fastighetsägare: Rolf Lundkvist	
Fastighetsadress: Huldrastigen 7	
Postnummer: 661 31	Ort: Säffle

Besiktningdatum: 2024-09-18	Protokollnummer: 68492251
Temperatur: 14 °C	Väderlek: Dimma
Tekniker: Joakim Hellblad	
E-post: joakim.hellblad@Anticimex.se	
Kontor: Karlstad	
Närvarande: Fastighetsägaren.

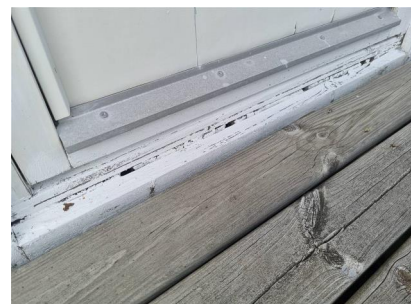
Utvändigt / Dörrar

Tröskelbleck saknas under dörr.

Avsaknad av tröskelbleck medför att det finns risk för att vatten kan rinna in och orsaka fuktskador på tröskel och/eller i kringliggande vägg och bjälklag.

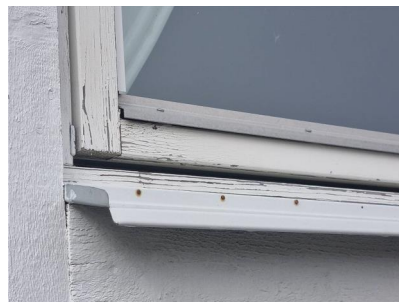
Torrspäckor finns på fönster.

Dessa bedöms inte ha lett till bakomliggande skador.

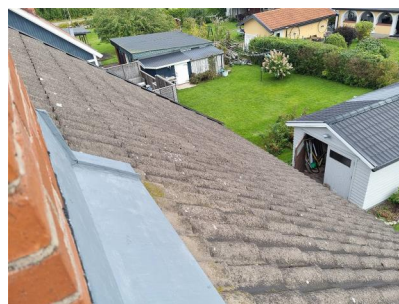
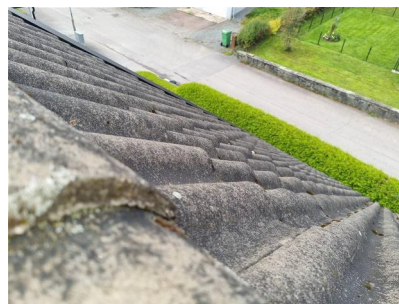
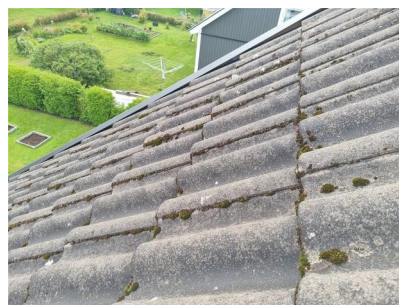
Utvändigt / Tak

Yttertaket är äldre. Tak är besiktat från taklucka och mark.

Takpannor, plåtdetaljer och underlagstak har enligt vår bedömning en begränsad livslängd. Eftersom husets taktäckning är äldre har det ett minskat motstånd mot vatteninträngning. Detta i sin tur kan leda till fuktskador på träläkt och vidare ner i underliggande konstruktioner.

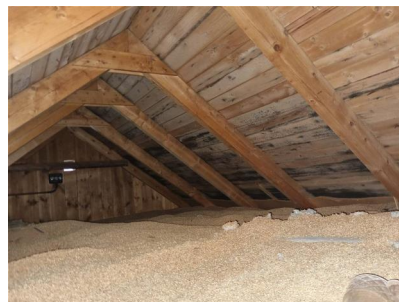
Utvändigt / Vind

Mikrobiell påväxt finns på underlagstaket.

Detta kan vara ett tecken på att vinden tillförs fukt inifrån bostaden. Observera att besiktning av bostadens ventilationssystem inte har ingått i uppdraget.

För att komma tillrätta med detta kan fukttillförseln inifrån bostaden behöva minskas. Det kan göras genom att ventilationen i bostaden förbättras samt att eventuella otätheter i vindsbjälklaget (tak-/väggvinklar, taklucka med mera) tätas. Läs Anticimex faktablad om uppvärmda vindsutrymmen för tips och råd.

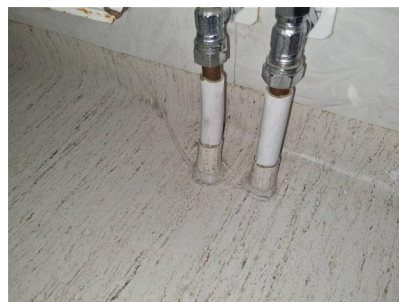
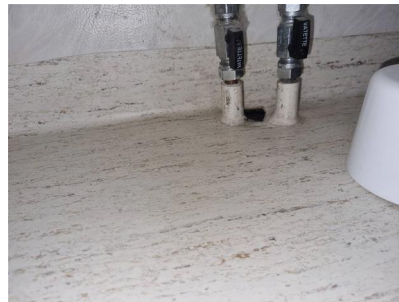
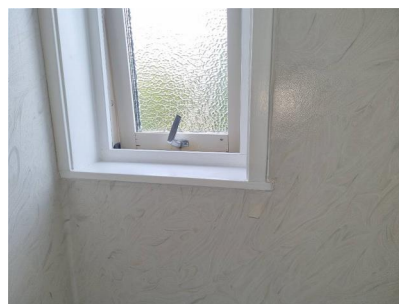
Entréplan / Badrum/Wc

Rör genomföring finns i golv och fönster placerat nära dusch.

Rör genomföringar i golvet medför en ökad risk för att vatten tränger ner i omkringliggande konstruktioner och orsakar fuktskador.

Fuktindikering i utrymmet gav inga förhöjda fuktindikationer.

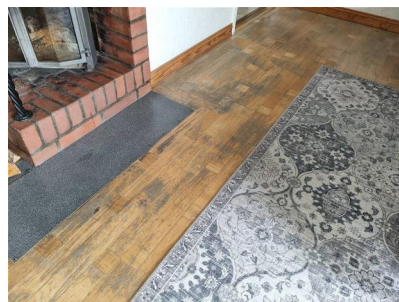
Entréplan / Allrum

Parkettgolv är slitet.

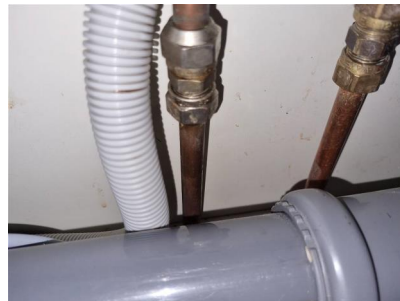
Entréplan / Kök

Fuktskydd saknas i diskbänkskåp.

Utan fuktskydd är det svårt att upptäcka läckage från rörledningar. Vatten kan då tränga in i omkringliggande konstruktioner och orsaka fuktskador.

För att upptäcka eventuella läckage, installera ett fuktskydd.

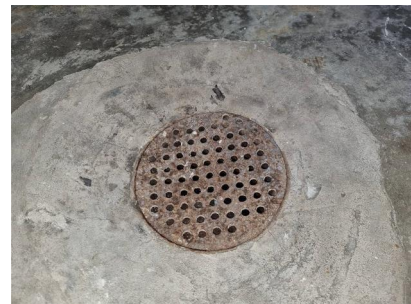
Källarplan / Förråd under entren

Gjutjärnsbrunnen är rostangripen.
Golvbrunn är i dåligt skick.
