Anticimex Överlåtelsebesiktning av småhus - nivå 2

Fastighetsbeteckning: Backe 1:98	
Fastighetsägare: Karin Eriksson	
Fastighetsadress: Tallvägen 9	
Postnummer: 880 50	Ort: Backe

Besiktningdatum: 2024-09-23	Protokollnummer: 68519817
Temperatur: 10 °C	Väderlek: Mulet
Tekniker: Evelina von Sneidern	
E-post: evelina.von.sneidern@Anticimex.se	
Kontor: Sundsvall	
Närvarande: Fastighetsägare

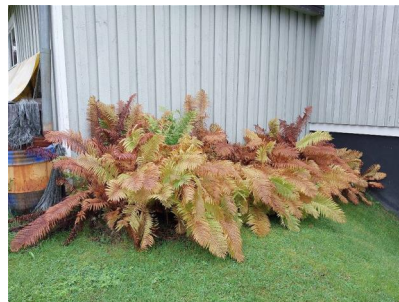
Växter finns i anslutning till byggnaden.

Området närmast huset rekommenderas att vara fritt från växtlighet.

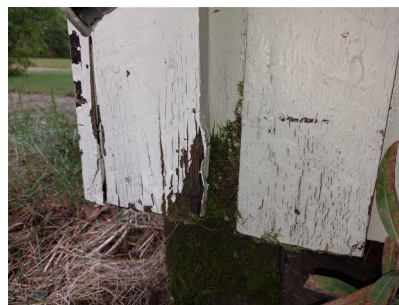
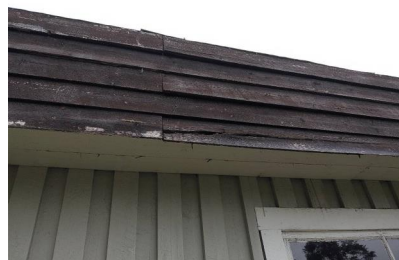
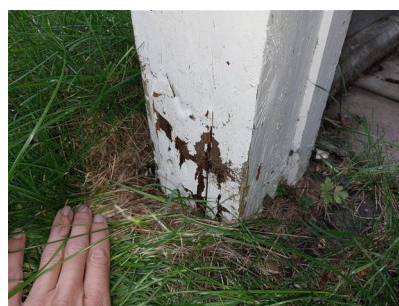
Enstaka panelbrädor/trädetaljer och stolpe till balkong har mindre rötskador.

Fasadpanelen och trädetaljer är i behov av målning/underhåll.

För att öka livslängden på fasadbeklädnaden rekommenderas målning och underhåll. I samband med ommålning rekommenderas att de rötskadade panelbrädorna byts ut.

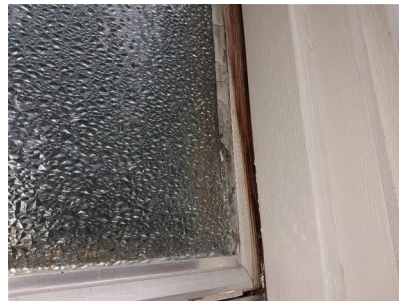
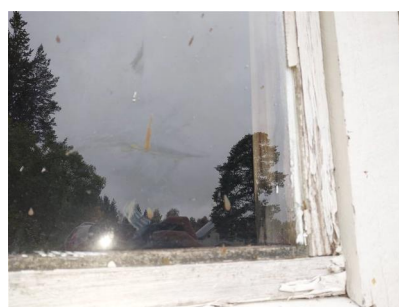
Fönster har kittsläpp och torrsprickor.

För att öka livslängden på fönster rekommenderas målning och underhåll.

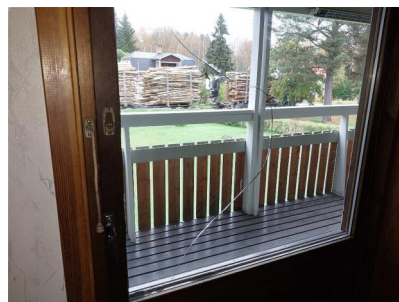
Spricka noterades i glas på balkongdörr.

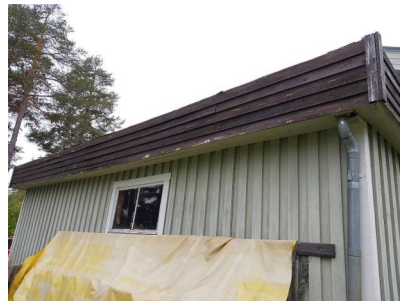
Inbyggda hängrännor på garage.

Eftersom vatten från taket avleds med inbyggda hängrännor finns en ökad risk för fuktskador i omkringliggande konstruktioner. Vanliga orsaker till fuktskador är läckage i skarvar.

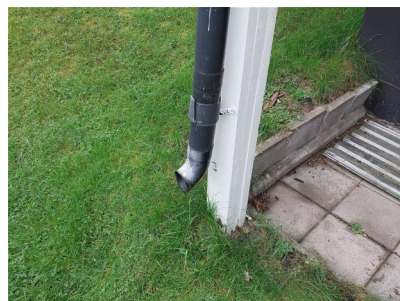
Stuprör avslutas nära stolpe till balkong.

Tillse att stuprör leds längre från stolpen.

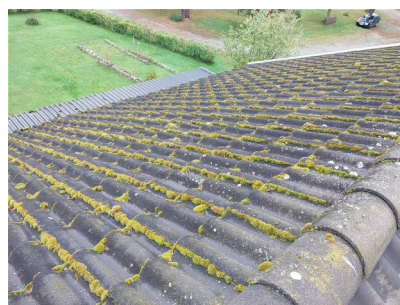
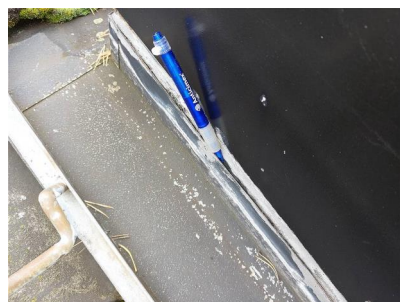
Yttertaket är äldre.

- Pannor är spröda/trasiga och har riklig mosspåväxt.
- Otätheter noterades kring plåthuv.

Takpannor och plåtdetaljer har enligt vår bedömning en begränsad livslängd. Eftersom husets taktäckning är äldre har det ett minskat motstånd mot vatteninträning. Detta i sin tur kan leda till fuktskador på träläkt och vidare ner i underliggande konstruktioner.

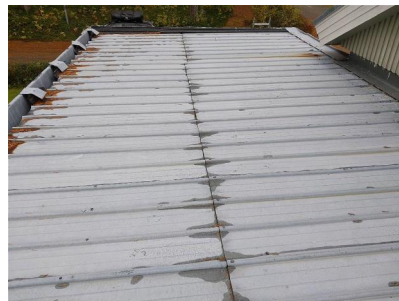
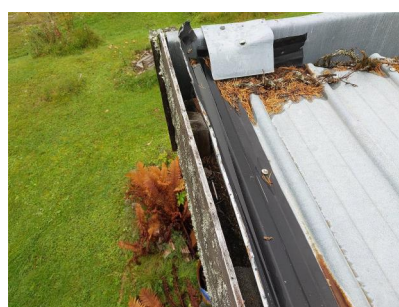
Yttertaket är äldre.

- Otätheter noterades. Plåten är lappad och lagad.
- Låglutande tak har fel taktäckning.
- Taktäckningen av plåt är inte anpassad till taklutningen.

Risk finns för läckage med fuktskador som följd.

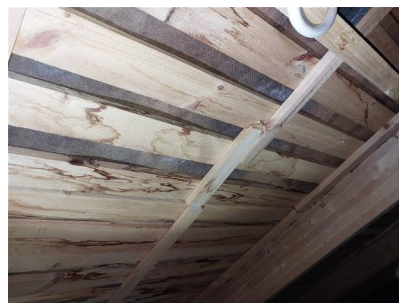
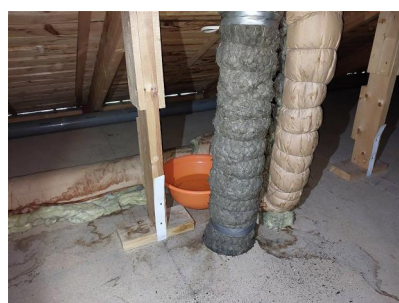
Vid kontroll av vinden noterades fuktfläckar lokalt i anslutning till ventilationsanläggningen. Oklart om detta beror på otätheter som noterades på plåtbeklädnad på yttertaket eller om fläktn motorn har brister.

Underlagstaket, spånskiva och pappbeklädd isolering har fuktfläckar lokalt kring genomföring för ventilation.

Fuktfläckar kan bero på olika saker, och kan vara ett tecken på en tidigare eller ett pågående läckage.

Kontakta fackmän för att utreda orsak.

Vi rekommenderar kontakt med plåtslagare, alternativt ventilationsentreprenör för att bedöma orsak och omfattning.

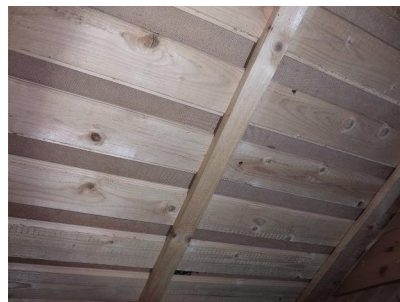
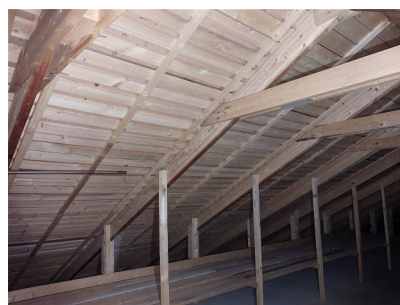
Vid kontroll av övriga vinden uppmättes fuktvärden under kritisk fuktnivå för mikrobiell tillväxt och en normal lukt upplevdes. Fuktkvoten i takbjälkar uppmättes till 9 %.

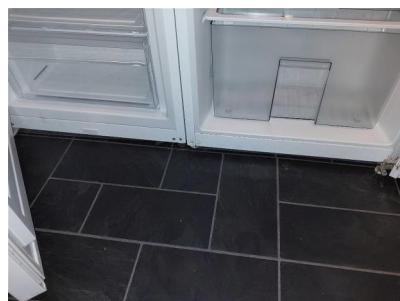
Fuktindikering i utrymmet gav förhöjda fuktindikationer framför kyl/frys.

Ytgolvet har formförändringar.

Vi rekommenderar kontakt med byggentreprenör för att bedöma orsak och omfattning.

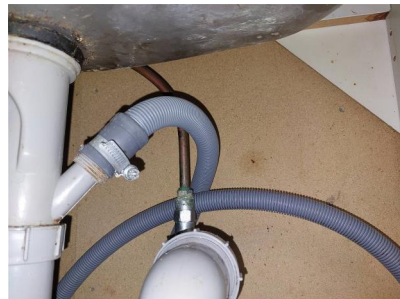
Fuktskydd saknas i diskbänksskåp.

Upphångningsbygel saknas på avloppslang från diskmaskinen.

För att lättare upptäcka eventuella läckage, installera ett fuktskydd.

För att hindra brott på avloppslang rekommenderas komplettering av upphångningsbygel.

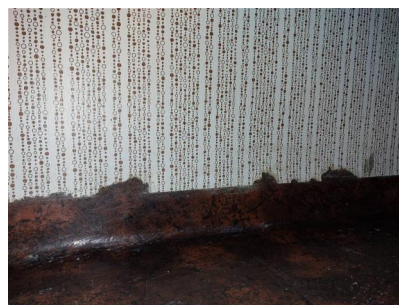
Våtutrymmet har äldre yt-/tätskikt.

-Väggbeklädnad är sliten i nederkant.

Eftersom funktionen, som innebär att ytskiktet/tätskiktet ska vara vattentätt, kan vara nedsatt finns en ökad risk att vatten tränger igenom ytskiktet/tätskiktet med vattensador i omkringliggande konstruktioner som följd.

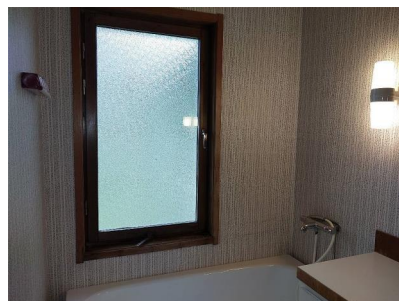
Duschen är placerad nära ett fönster.

Duschens placering i våtutrymmet utgör en risk för fuktsador i fönster- och väggkonstruktionen.

För att minska risken för fuktsador på fönster och väggkonstruktion rekommenderas att man skyddar fönstret mot vattenbegjutning.

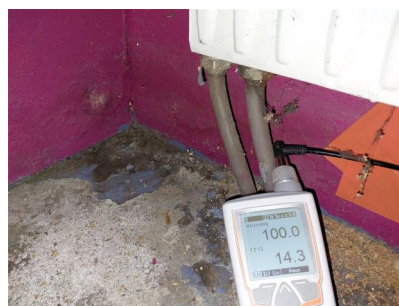
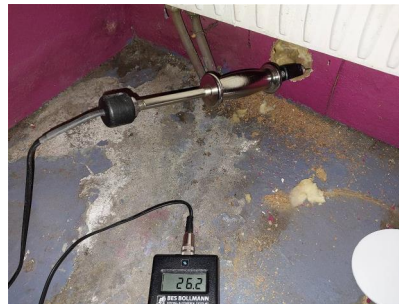
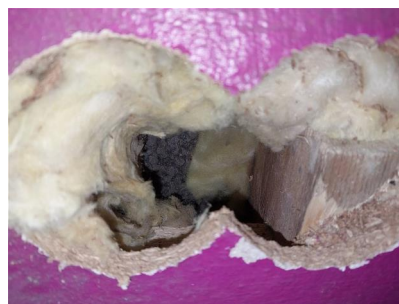
Vid stickprovskontroll av påreglade väggar uppmättes förhöjda fuktvärden.

Vid kontroll av väggkonstruktion uppmättes fuktvärden över kritisk nivå för mikrobiell tillväxt och mikrobiell lukt upplevdes.

Källargrundmurar med påreglade isolerade ytterväggar. Denna konstruktion får ofta skador på grund av naturlig fuktvandring. Fuktvoten uppmättes till 26 % och den relativa fuktigheten uppmättes till 100 %.

Konstruktion beskriven; grundmur, träreglar, mellanliggande mineralull, spånskiva.

Kontroll utförd i yttervägg i förråd.

I protokollet rekommenderas en fördjupad undersökning, men har man som avsikt att riva ut allt trä och ha rena betongytter alternativt en fuktsäker lösning behövs inte utredningen utföras.

Vi rekommenderar en fördjupad undersökning för att bedöma orsak och omfattning. Det är viktigt att tänka på att denna rekommendation om fördjupad undersökning gäller alla påreglade ytterväggar som är markfyllda.

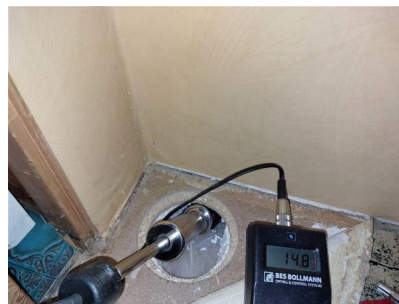
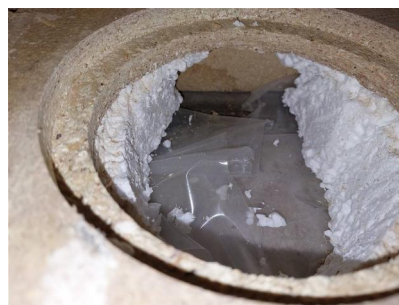
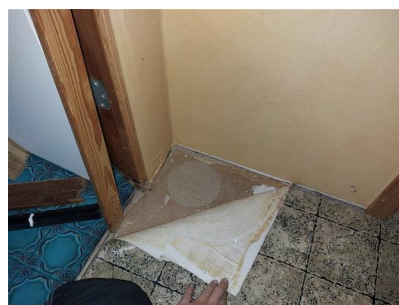
Vid kontroll av golvkonstruktion uppmättes fuktvärden under kritisk nivå för mikrobiell tillväxt och normal lukt upplevdes.

Grundläggningen består av en betongplatta på mark utan underliggande isolering och med ett flytande golvspånskiva på en cellplastisolering. Fuktkvoten uppmättes till 15 % i ingjuten innerväggsyll.

Konstruktion beskriven; Betongplatta, plastfolie, cellplastisolering, golvspånskiva, plastmatta.

Kontroll utförd i golv i passage 1.

Flytande golvkonstruktion och eventuella väggssyllar riskerar att drabbas av fuktskador på grund av naturlig fuktpåverkan om fuktskyddet är bristfälligt utfört alternativt saknas. Fuktvandring kan ske från marken genom betongen till organiskt material genom så kallad kapillärsugning och diffusion, vilket kan leda till skador med lukt av mikrobiell karaktär. Om väggssyllarna är tryckimpregnerade kan även en kemisk lukt förekomma.

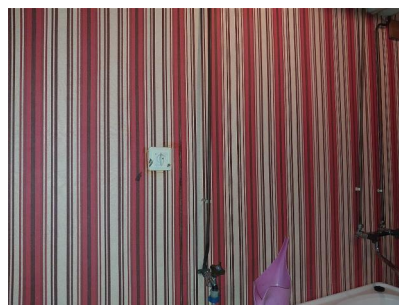
Vattenrör är inte fixerat.

När vattenrör inte är fixerade kan kopplingarna lossna pga vibrationer.

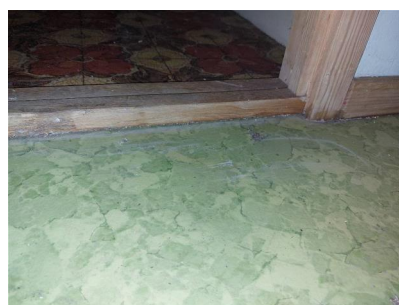
Våutrymmet har äldre yt/tätskikt.

-Golvmatta saknar uppvik på vägg och tröskel.

Eftersom funktionen, som innebär att ytskiktet/tätskiktet ska vara vattentätt, kan vara nedsatt finns en ökad risk att vatten tränger igenom ytskiktet/tätskiktet med vattenskador i omkringliggande konstruktioner som följd.

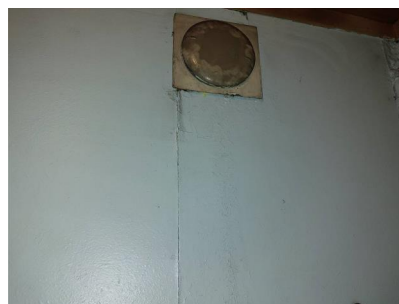
Väggbeklädnaden har formförändringar.

Detta kan bero på olika saker, och kan vara ett tecken på en tidigare eller en pågående fuktskada.

Vi rekommenderar att väggskivan avlägsnas för att bedöma orsak och omfattning.

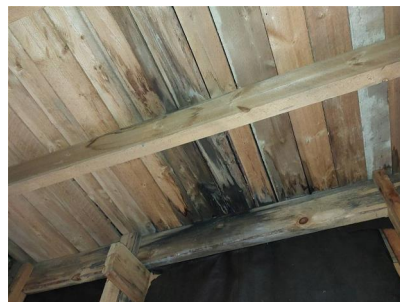
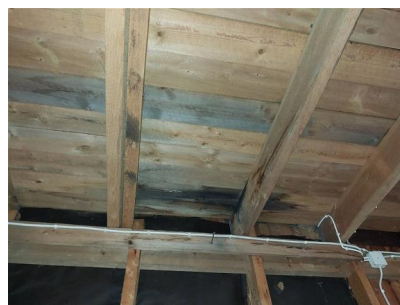
- 🔍 Taket har fuktskador.

Den synliga fuktfläcken tyder på att vatten har runnit in på grund av otätheter.

Vi rekommenderar kontakt med fackman för att bedöma orsak och omfattning.
