Besiktningssprotokoll

Anticimex Överlåtelsebesiktning av småhus - nivå 2

Fastighetsbeteckning: Hällestad 8:12	
Fastighetsägare: Staffan Landin & Nina Björk	
Fastighetsadress: Byvägen 26	
Postnummer: 247 45	Ort: Torna-Hällestad

Besiktningdatum: 2024-10-17	Protokollnummer: 68599684
Temperatur: 10 °C	Väderlek: Klart
Tekniker: Andreas Karlsson	
E-post: a.karlsson@anticimex.se	
Kontor: Lund	
Närvarande: Nina Björk, Fastighetsägare

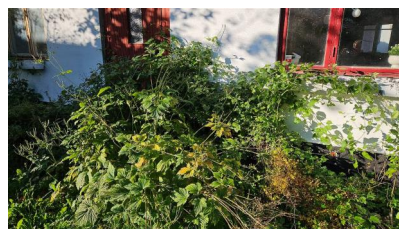
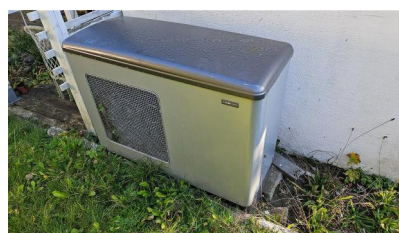
Utvändigt / Markförhållanden

- Marken lutar bitvis in mot bostaden på baksidan. Detta innebär en ökad fuktbelastning mot grunden vilket i sin tur kan orsaka fuktskador i huset.

- Kondensvatten från luftvärmepumpens utedel leds inte bort från husgrunden. Detta medför ökad risk för att vatten tränger in i anslutande konstruktioner, vilket i sin tur kan leda till fuktrelaterade skador. Vi rekommenderar också att isolering monteras på utedelens ledning där det saknas. Observera att besiktning av byggnadens värmesystem eller värmepumpen inte har ingått i uppdraget.

- Växter finns i anslutning till byggnaden. Området närmast huset rekommenderas att vara fritt från växtlighet.

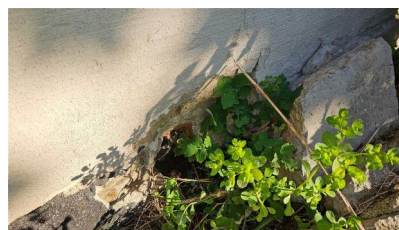
Utvändigt / Sockel

Mindre sprickor/ otätheter samt äldre otäta ventilhål finns i sockeln. Vi rekommenderar att dessa muras igen för att undvika exempelvis frostsador under vinterhalvåret.

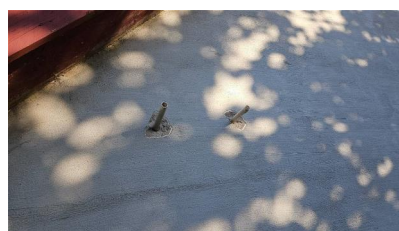
Utvändigt / Fasad

- Putssläpp förekommer på den sydöstra gaveln samt under matsalsfönster på bostadens baksida. Vi rekommenderar att murare kontaktas som kan hjälpa er med rätt typ av åtgärd.

- Två elrör är utdragna genom fasaden på gavel mot sydväst. Risk finns att regnvatten kan rinna in i väggen via rören och på sikt orsaka frostsprängning i fasaden.

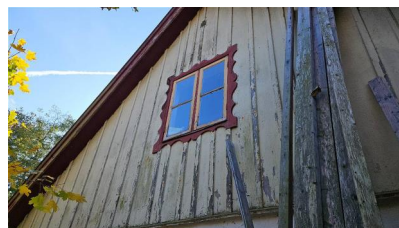
Träfasaden på den norra gaveln är i behov av byte. Vi rekommenderar att fackman kontaktas för kontroll/ åtgärd. I samband med åtgärd är det viktigt att bakomliggande konstruktion kontrolleras för eventuella följdskador.

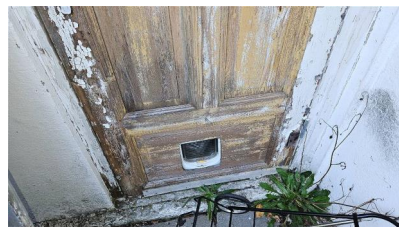
Utvändigt / Dörrar

Köksdörr, dörr till tillbyggnad samt äldre entrédörr på husets framsida är i behov av renovering/ byte då de har ett underhåll/ renoveringsbehov. Rekommenderar att fackman kontaktas som kan hjälpa er med åtgärd.

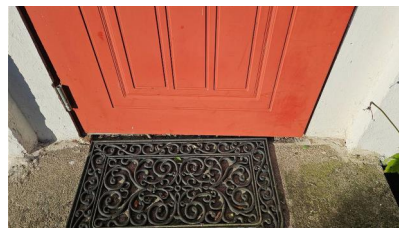
Tröskelbleck saknas under entrédörren på framsidan. Avsaknad av tröskelbleck medför att det finns risk för att vatten kan rinna in och orsaka fuktskador på tröskel och/eller i kringliggande vägg och bjälklag. Vi rekommenderar också att dörren justeras då dörrbladet griper dörrkarmen.

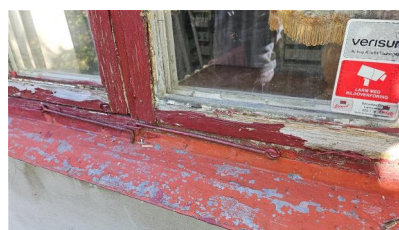
Utvändigt / Fönster

Bostadens fönster har ett renovering/underhållsbehov då det bland annat förekommer rötskador. Rötskadorna kan bero på olika saker, exempelvis bristfälligt underhåll, bakfall på fönsterbleck, målning, skruvar och beslag etc. Vi rekommenderar att fackman kontaktas som kan hjälpa er med lämplig åtgärd.

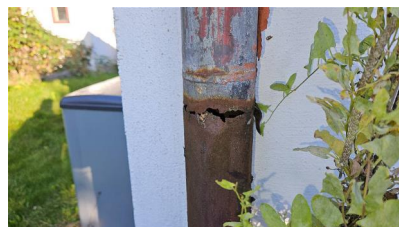
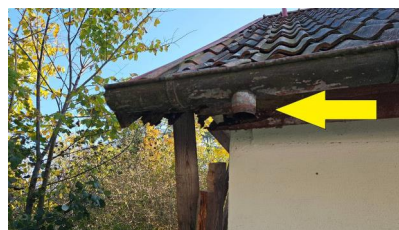
Utvändigt / Hängrännor / Stuprör

- Hängrännor är skräpfyllda. Eftersom hängrännor är fulla med skräp finns risk för fuktskador på fasad och sockel då vatten kan svämma över. För att förhindra översvämning rekommenderas rensning av hängrännor.

- Stuprör avslutas nära husliv och stuprör på den västra hörnan saknas. Stuprör som avslutas intill husliv (ovan mark)/ saknas helt medför en ökad fuktbelastning på grundmur/sockel med fuktrelaterade skador som följd.

- Hängrännor är rostiga och läcker. Rostskadade hängrännor leder ofta till läckage, vilket i sin tur innebär risk för fuktskador på fasad, sockel och i bakomliggande konstruktioner.

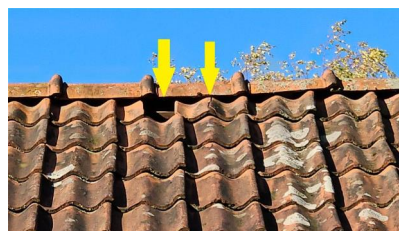
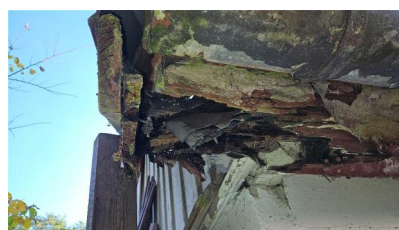
Utvändigt / Tak

Yttertaket har besiktats från mark samt från stege via takfoten då godkänd takstege saknas. Från dessa platser kunde följande noteras:

Yttertaket är äldre och det noterades rötskada i tak/ takfoten i takhörnan mot väst, skadade takpannor eller pannor som saknas helt, otätheter mellan skorstensplåt och takpannor, vindskivor med rötskador/ underhållsbehov. Ovanstående noteringar innebär att det är tid för en takrenovering. Vi rekommenderar att takfackman kontaktas för kontroll samt åtgärd. I samband med åtgärd är det viktigt att underliggande konstruktioner kontrolleras för eventuella följdskador.

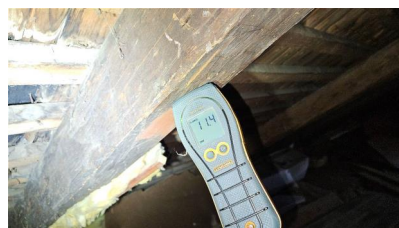
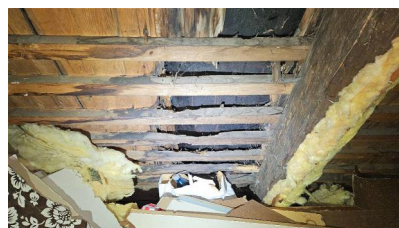
Utvändigt / Nockvind

Nockvinden har inte gått att kontrollera i sin helhet på grund utav lösöre. Från de delar som gick att kontrollera noterades följande:

- Underlagstaket består av sticke/spåntak och spår efter äldre fuktskador förekommer. Denna typ av undertak är vanligt förekommande i bostad byggd på 1800-talet. Någon gång har man lagt en takpapp utanpå sticketaket som extra skydd mot takläckage, dock oklart när.

- I de delar som gick att nå vid besiktningen uppmättes fuktvärden under kritisk fuktnivå för mikrobiell tillväxt och en normal lukt upplevdes på vindsutrymmet. Fuktkvoten i underlagstak/takbjälkar uppmättes till 11,4%.

Vi rekommenderar en kompletterande besiktning av hela vindsutrymmet när det är rengjort och tillgängligt för inspektion.

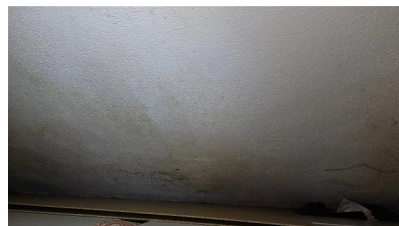
Entréplan / Sovrum norr

- 🔍 Mikrobiell påväxt/ missfärgning i yttervägg bakom bokhylla samt sänggavel. Detta har troligtvis uppstått då möbler stått för nära ytterväggen i kombination med att utrymmet inte varit uppvärmt. Vi rekommenderar att fackman kontaktas för att kontrollera orsak/ omfattning samt för att hjälpa er med lämplig åtgärd.

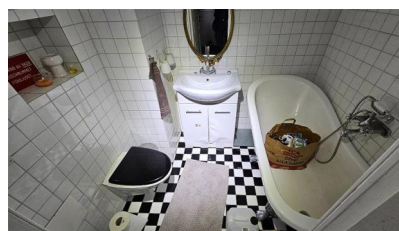
Entréplan / Badrum

- ⚠ - Dörr placerad vid badzon. Risk finns att karm och foder kan bli fuktpåverkad vid användning. Som ny fastighetsägare bör man skydda dörren från vattenbegjutning med exempelvis ett draperi.
- Inbyggd spolcistern till toalett saknar skvallerrör. Utan skvallerrör finns risk att eventuellt läckage inte upptäcks, vilket kan leda till fuktskador i omkringliggande konstruktioner.
- Inspektionslucka finns till vattenrör samt dess avstängning. Vi rekommenderar att en läckagevarnare monteras i utrymmet för att snabbt upptäcka ett eventuellt läckage.

- 🔍 Kommoden är fuktskadad och i behov av byte. Rekommenderar att fackman kontaktas som kan hjälpa er med lämplig åtgärd. I samband med åtgärd är det viktigt att bakomliggande vägg kontrolleras för eventuella följskador.

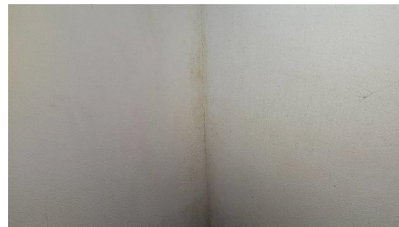
Entréplan / Sovrum öst

Mikrobiell påväxt/ missfärgning i ytterväggshörn mot öst. Läs vidare under punkten Entréplan sovrums norr.

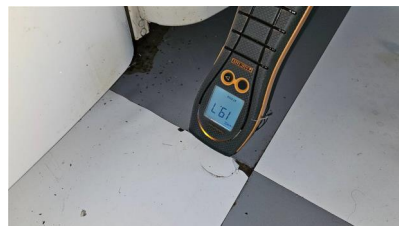
Entréplan / Kök

Fuktskada i golv framför/ under kyl/ frys. Vi rekommenderar att försäkringbolag/ fackman kontaktas för kontroll och åtgärd. I samband med åtgärd är det viktigt att kringliggande konstruktioner kontrolleras för eventuella följskador.
