# Besiktningssprotokoll

## Försäkringsbesiktning

Fastighetsbeteckning Kastaren 8	
Försäkringstagare Håkan Adolf Stener	
Fastighetsadress Tallgränd 4	
Postnummer 842 31	Ort Sveg
Försäkringsnummer CV-2094051-113

Typ av besiktning Försäkringsbesiktning	Tidigare försäkringsbolag
Hustyp 1-8 4. Enplan, källare, inredd vind	Besiktigad byggnad Huvudbyggnad
Byggnadsår 1947	Boarea 118 m <sup>2</sup>
Grundläggning Källare

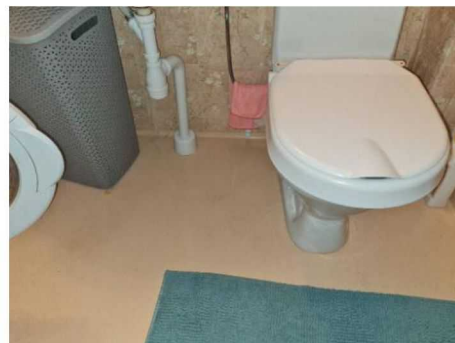
#### Golvbeklädnad

Förhöjd fuktindikation på golv. En förhöjd fuktindikation är ofta ett tecken på en pågående fuktskada. En fördjupad undersökning rekommenderas för att bestämma en eventuell skadas orsak och omfattning.

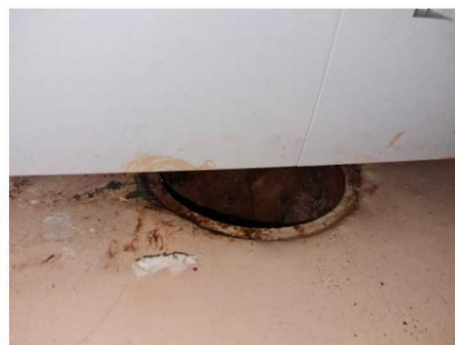
#### Golvbrunn

Äldre gjutjärnsbrunn med anslutet tätskikt. Risk finns att tätskiktet inte har kunnat anslutas på ett bra sätt till golvbrunnens grova struktur, varför man bör vara uppmärksam på att risken för vattenskador ökar. Vid en framtida renovering ska golvbrunnen bytas ut för att följa gällande branschregler.

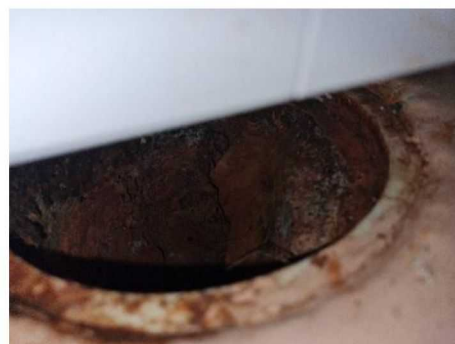
#### Golvbrunn

Tätskikt felaktigt monterat, sticker ut under klämringen. Vid uppbyggnad av utrymmet har man inte följt gällande byggnormer, branschregler eller monteringsanvisningar. När brunnsmanschetten saknas eller är felmonterad i golvbrunnen ökar risken för fuktskador i omkringliggande konstruktioner. Är utrymmet nyare än 10 år och utfört av en entreprenör rekommenderas att aktuell entreprenör kontaktas för att kontrollera och säkerställa utförandet. Är utrymmet äldre bör området mellan golv och golvbrunn inte utsättas för stående vatten. Det är därför extra viktigt att rensa golvbrunnen så att vattennivån inte stiger.

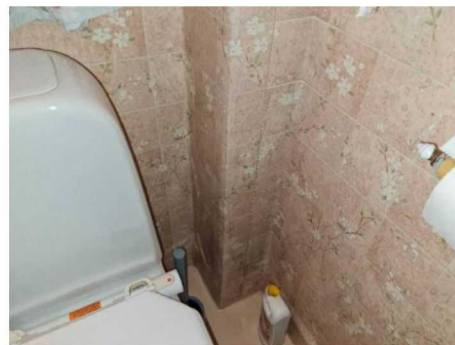
#### Väggbeklädnad

Förhöjd fuktindikation. En förhöjd fuktindikation är ofta ett tecken på en pågående fuktskada. En fördjupad undersökning rekommenderas för att bestämma en eventuell skadas orsak och omfattning.

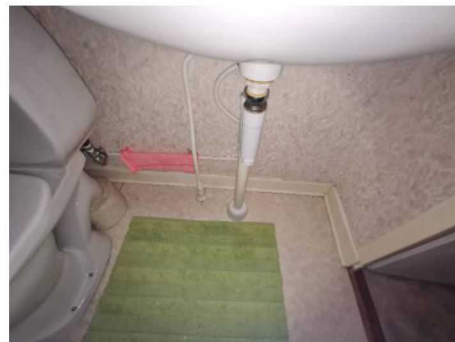
#### Golvbeklädnad

Rör genomföring i golv. Det förekommer en rör genomföring i golvet i ett våtutrymme byggt före 2005. Vid uppbyggnaden av utrymmet var detta tillåtet och utförandet anses därför vara fackmässigt utfört. I dagens branschregler är detta inte längre tillåtet. Därför ska man tänka på att vid en framtida renovering bör rören flyttas för att uppfylla de nyare branschreglerna. Genomföringen innebär en ökad risk för skador. Var därför extra noggrann med att hålla vatten borta ifrån genomföringen.

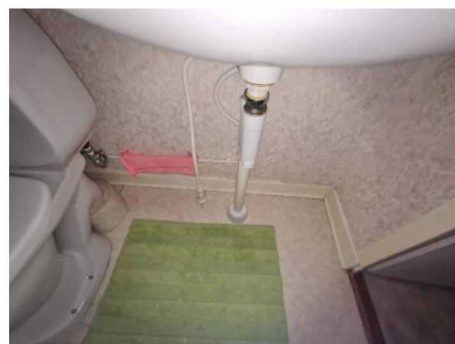
#### Golvbeklädnad

Skarvar är defekta på golvet. Den öppna mattskarven medför att vatten kan tränga ner i omkringliggande konstruktioner med fuktskador som följd. Detta kan i sin tur leda till mikrobiella skador. Reparera eller byt ut fogarna. Vid osäkerhet kontakta fackman för rätt åtgärd och lösning.
